KUNTOARVIO + PTS

Björkgård, Tikasmäentie 1

30. ELOKUUTA 2021
ESPOON KAUPUNKI / TILAPALVELUT

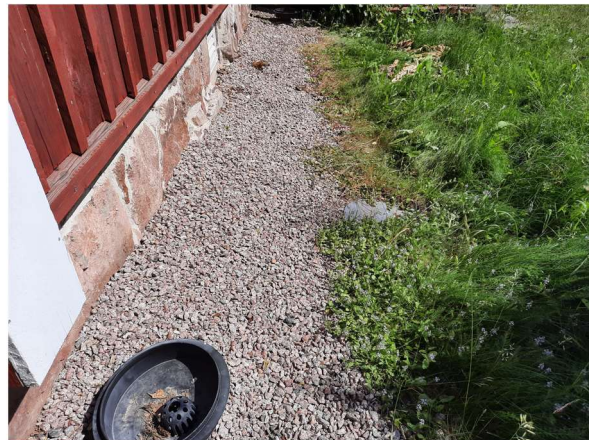
Päärakennuksen vierustan salaojasepeliäyttöä

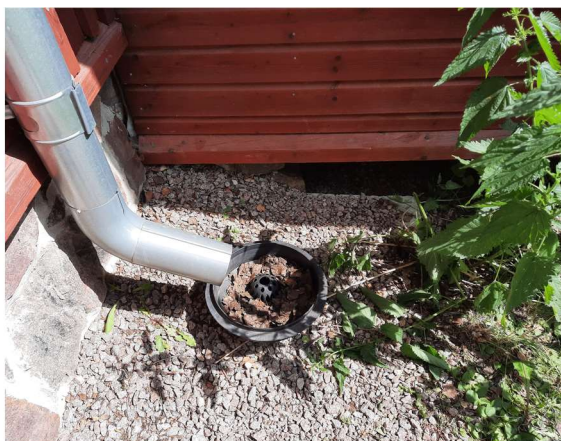
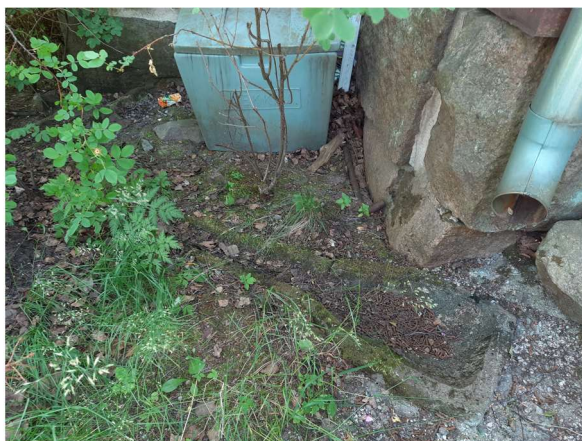
Päärakennuksen sadevesienohjaus on järjestetty osin sadevesikaivoilla, osin pintabetonikouruilla. Sadevesienohjauksen toteutus on pintabetonikourujen osalta puutteellinen.

Päärakennuksen sadevedenohjausjärjestelmää Päärakennuksen sadevedenohjausjärjestelmää

Päärakennuksen salaojajärjestelmän kuvaaminen jakson alkupuolella.

Sadevedenohjauksen parantaminen kaikkien rakennusten osalta.

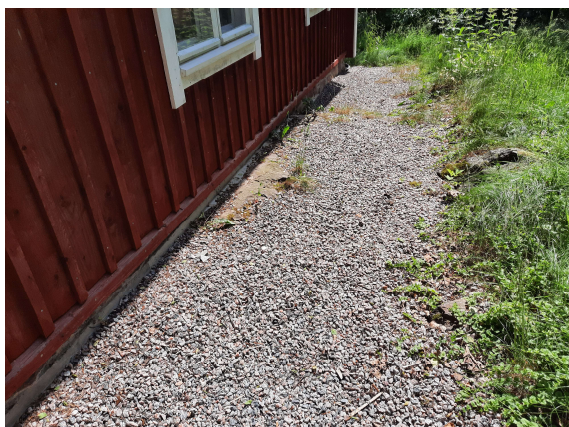
Maanpinnan kallistuksissa on puutteita päärakennuksen takapäädyssä sekä Rauhalan etupihalla. Päärakennuksen takapäädyssä on kallio, joka vaikeuttaa maanpinnan muokkausta.

Päärakennuksen takapäädyn maanpinnan kallistuksissa havaittiin puutteita.

Rauhalan etupihan ja päärakennuksen takapäädyn maanpinnan kallistusten korjaukset.

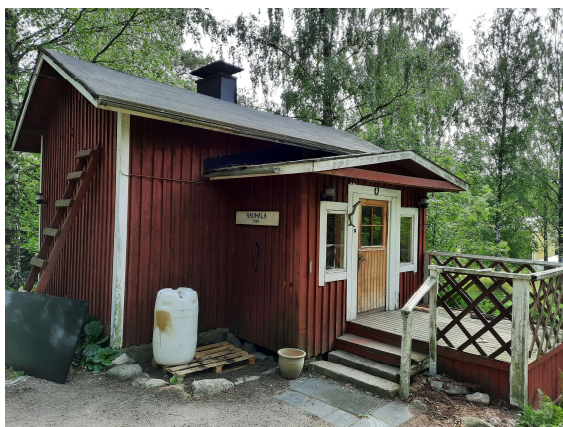
Rauhalan etupihalla maanpinta viettää kohti rakennusta.

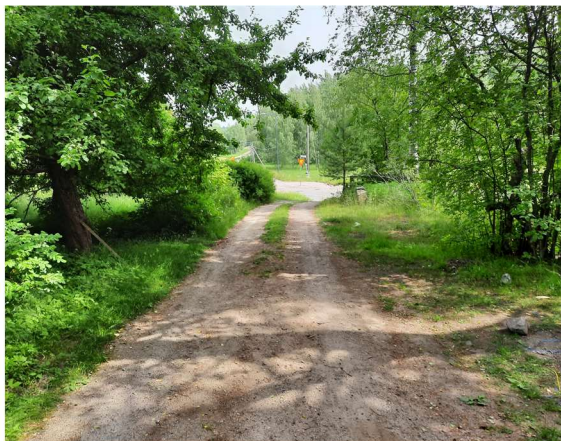
Liikennöidyt alueet ovat sorapintaisia. Soraväylät ovat osin kasvillisuuden valtaamia.

Kiinteistön sisäänajoväylä.

Kulkuväylien kunnostukset.

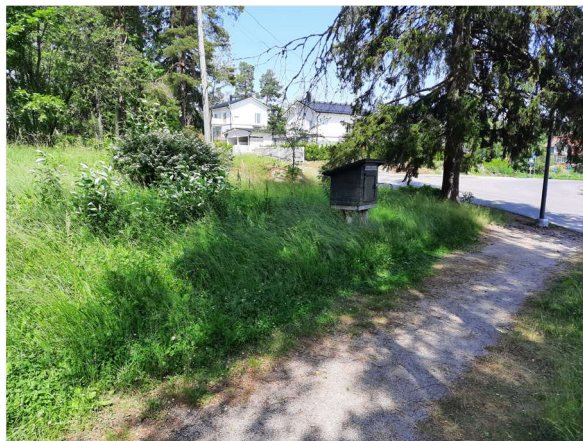
Päärakennuksen sisäänajoväylä.

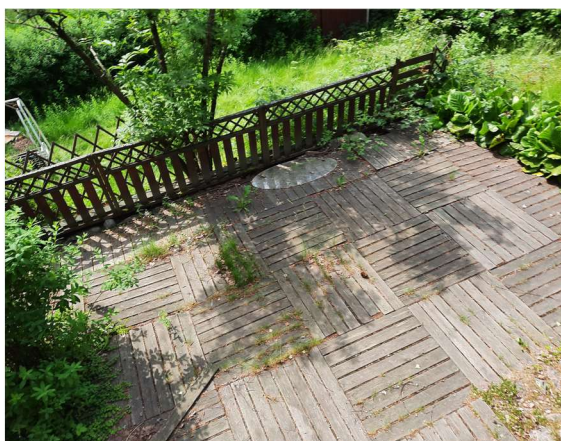
Rauhalan sivulla on puurakenteinen terassi. Terassin puuosat ovat heikossa kunnossa. Terassilautojen välistä kasvaa kasvillisuutta.

Rauhalan terassirakennelma.

Rauhalan terassirakenteiden kunnostus.

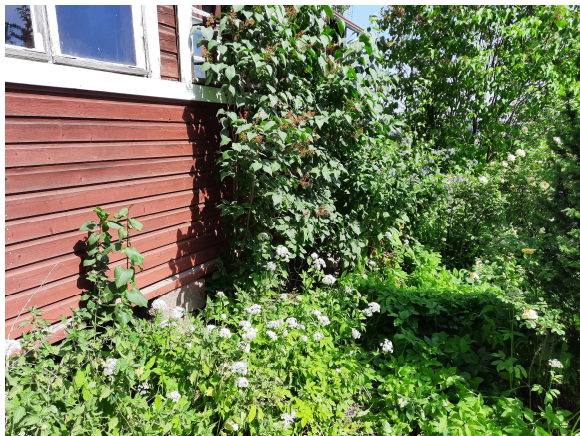
Piha-alueella kasvaa runsaasti luonnontilaisia ja istutettuja puita ja pensaita. Kasvillisuus on voimakkaasti villiintynyt

Piha-alueen kasvillisuus on villiintynyt.

Piha-alueiden kasvillisuuden harvennusleikkaukset.

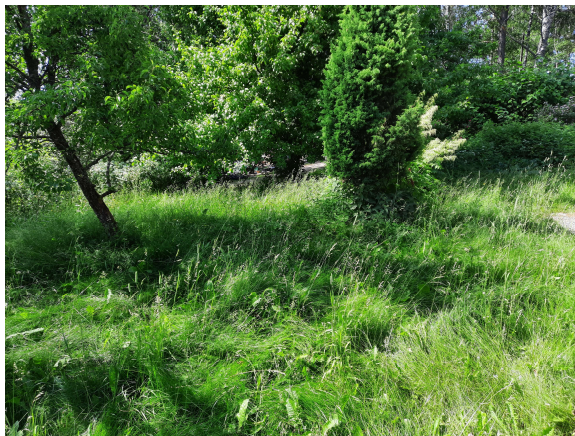
Päärakennuksen toinen kulkuväylä on kasvanut umpeen.

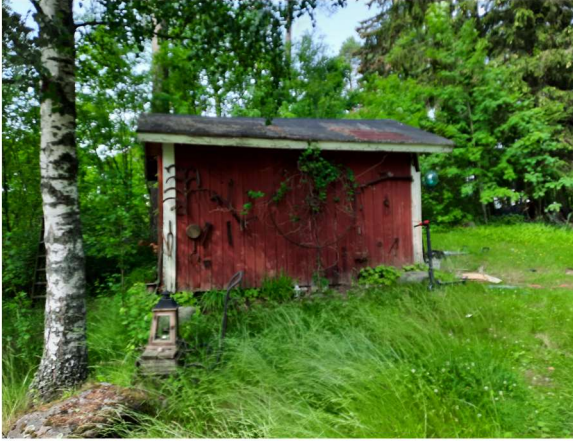
Piharakennus 1.

Piha-alueella on kaksi piharakennusta. Rakennusten yleiskunto on välttävä. Rakennusten kunnostus suositellaan tehtäväksi tilojen tarpeellisuuden mukaan.

Piharakennusten kunnostus tarpeellisuuden mukaan.

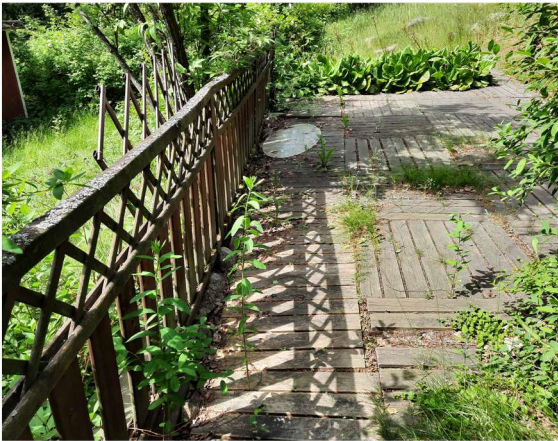
Rauhalan terassia ympäröi puinen kaide. Kaitteen kunto on heikko. Kaide suositellaan uusittavaksi.

Rauhalan terassi ja kaide.

Rauhalan terassikaiteen uusiminen.

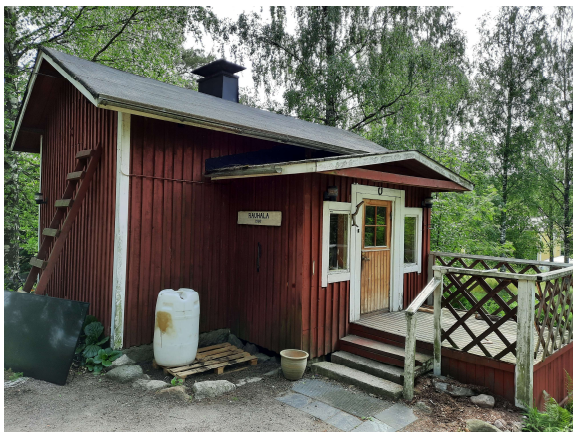
Rauhalan sisäänkäynti.

Päärakennuksen ja rauhalan sisäänkäynneillä on puurakenteiset portaat. Portaiden kunto on tyydyttävä. Portaita on suositeltava kunnostaa tarkastelujakson aikana.

Sisäänkäyntien portaiden kunnostukset.

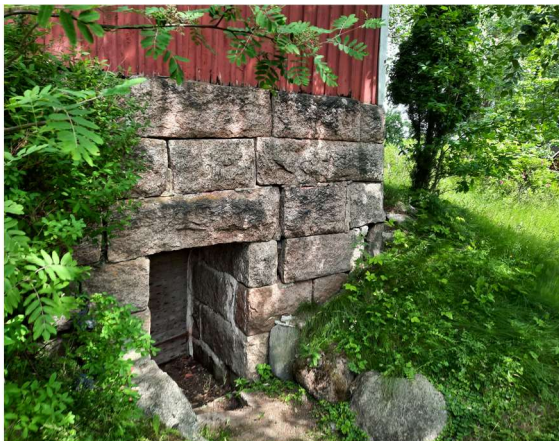
Rauhalan perusmuurikivissä havaittiin elämisen aiheuttamaa porrastusta.

Rauhalan perustuksia.

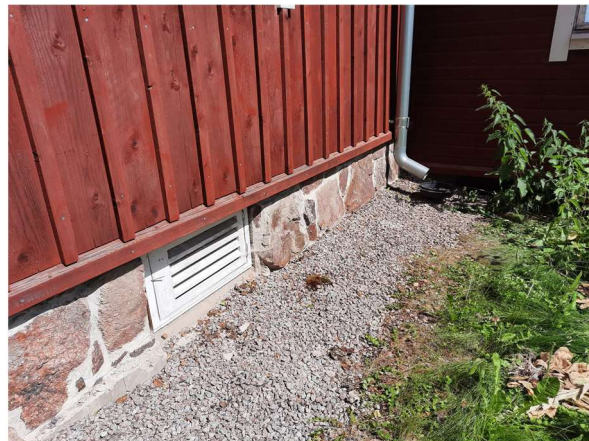
Päärakennuksen sokkelia.

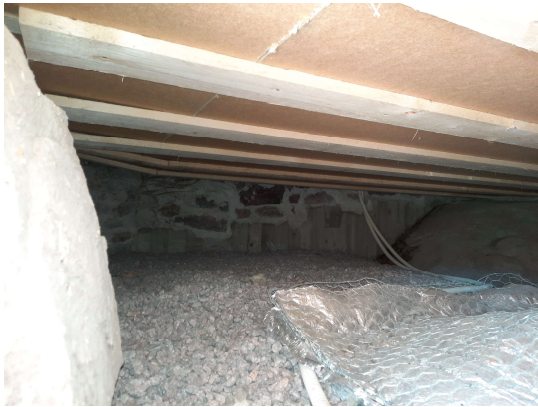
Päärakennuksen länsipäädyn alapohja on uusittu 2015. Ryömintätila voitiin tarkastaa vain osittain. Ryömintätila suositellaan tarkastamaan.

Päärakennuksen länsipäädyn alapohja on uusittu 2015.

Päärakennuksen ryömintätilan tarkastus.

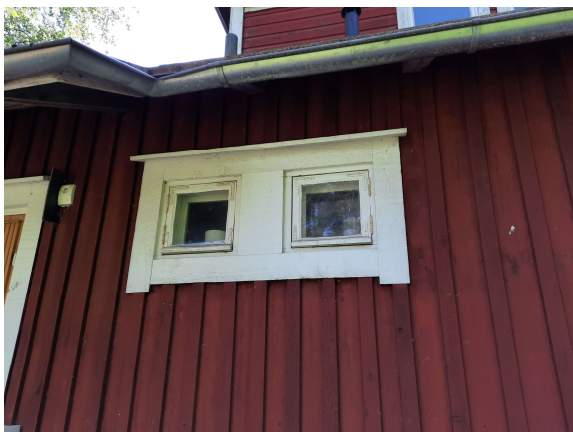
Päärakennuksen kunnostettua julkisivua.

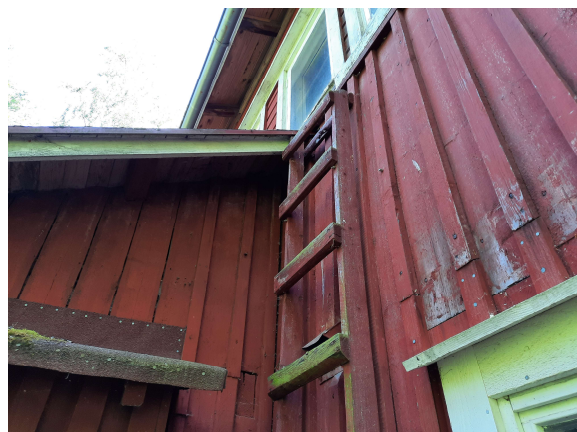
Päärakennuksen kunnostamatonta julkisivua.

Päärakennuksen vanhojen julkisivupaneelien kunnostus/uusiminen.

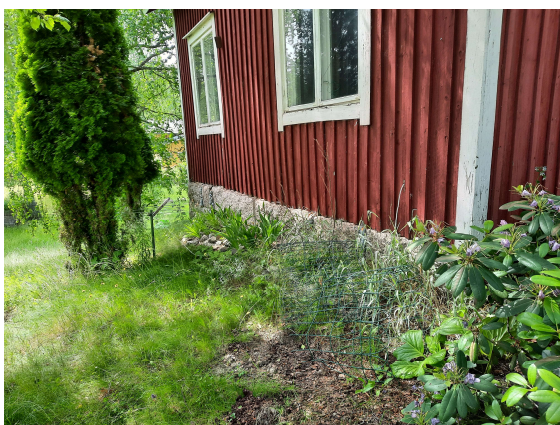
Rauhalan julkisivua.

Rauhalan julkisivujen perusteellinen kunnostus.

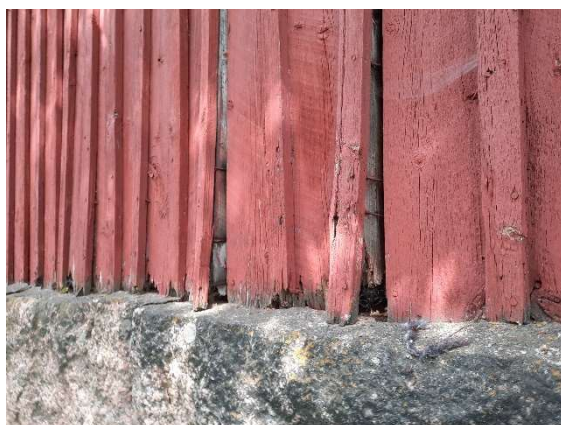
Rauhalan julkisivupaneeleiden alaosissa havaittiin monin paikoin lahovaurioita.

Rauhalan julkisivuvaurioita.

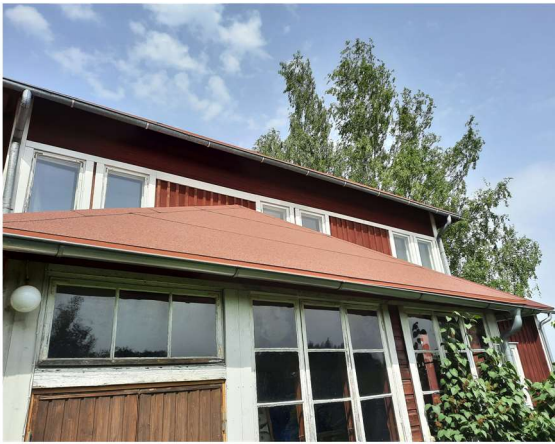
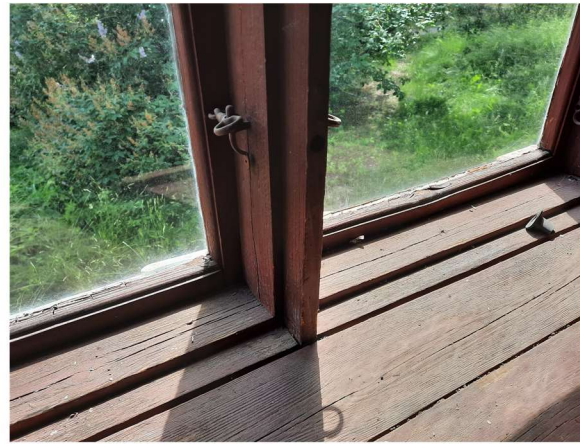
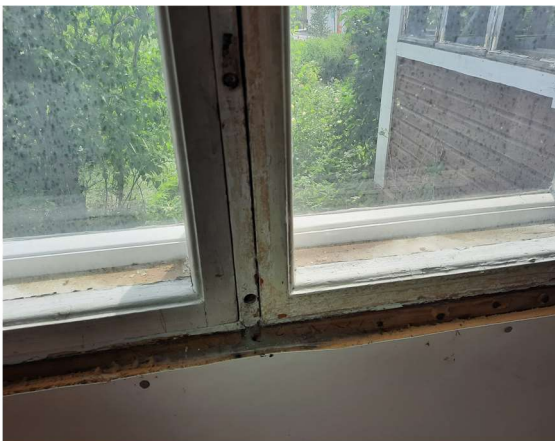
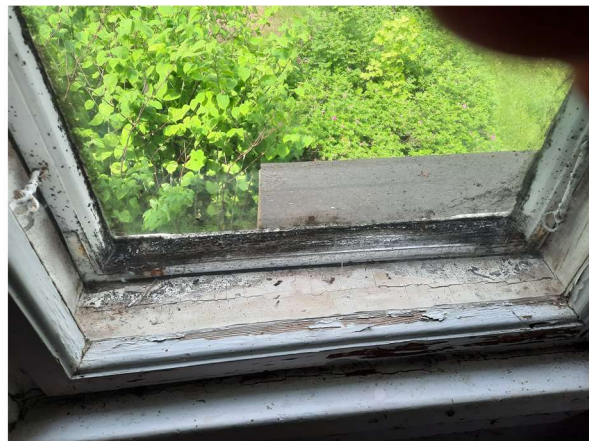
Kunnostamattomat ikkunat ovat heikossa kunnossa. Ikkunoiden puuosissa havaittiin hometta ja lahovaurioita.

Ikkunapellitykset ovat kunnostamattomissa ikkunoissa puutteelliset.

Päärakennuksen vanhoja ikkunoita.

Vanhojen ikkunoiden kunnostaminen/uusiminen.

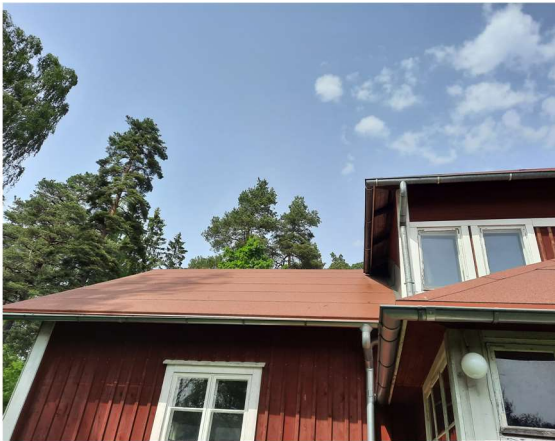
Päärakennuksen katetta.

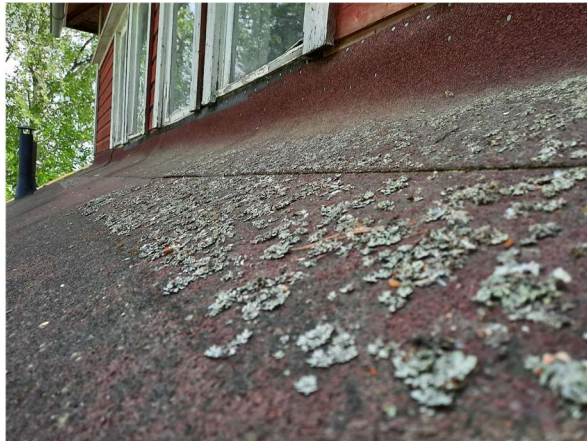
Päärakennuksen vesikate on uusittu arviolta kymmenen vuotta sitten. Vesikatteen varjopuolilla havaittiin sammalkasvustoa.

Päärakennuksen auringon vastaisilla kateilla kasvaa sammalta.

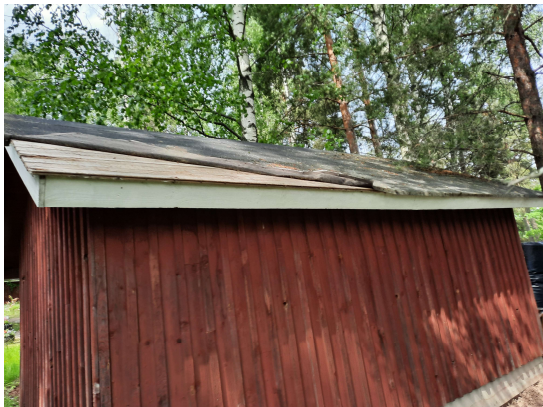
Rauhalan ja piharakennusten vesikatteet ovat heikossa kunnossa. Vesikatteet suositellaan uusimaan lähivuosina.

Piharakennuksen kate on irti.

Piharakennusten vesikatteiden kunnostus tai uusiminen tarvittaessa.

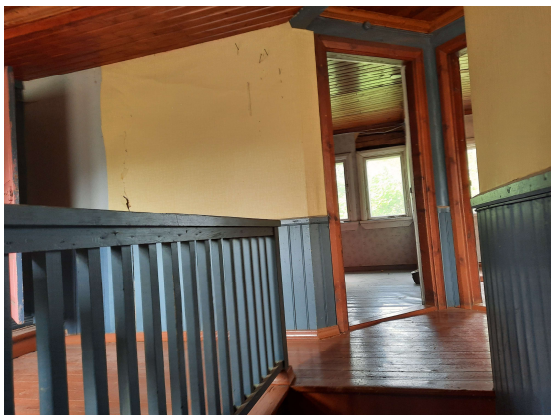
Päärakennuksen 2. kerroksen porraskäytävässä on kaide. Kaide on heikossa kunnossa ja suositellaan uusimaan.

Päärakennuksen porraskäytävän kaide ei ole tukeva.

Päärakennuksen porraskäytävän kaiteen uusiminen.

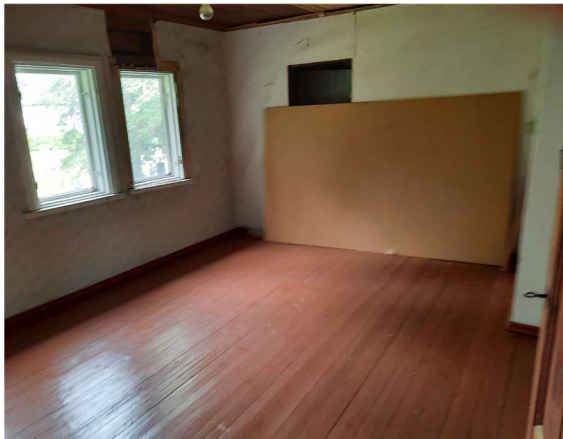
Pinnoitteissa havaittiin paikoin kulumaa.

Lattioiden pinnoitetta.

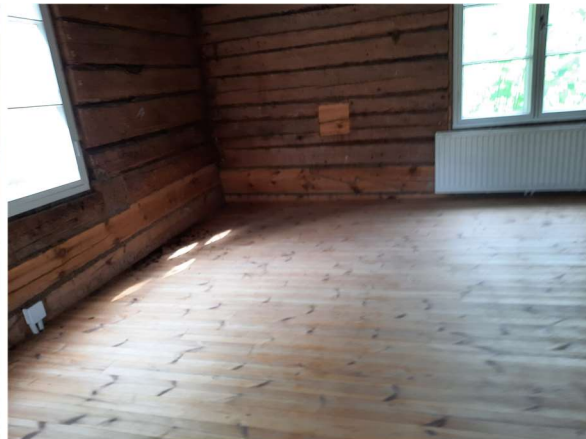
Päärakennuksen kunnostettua lattiaa.

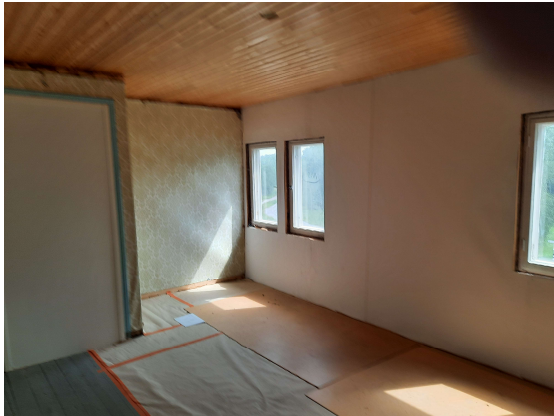
Päärakennuksen kunnostamattomat seinäpinnat ovat monin paikoin välttävissä kunnossa. Seinäpinnat suositellaan kunnostamaan.

Yläkerran seinäpintoja.

Seinäpintojen kunnostus.

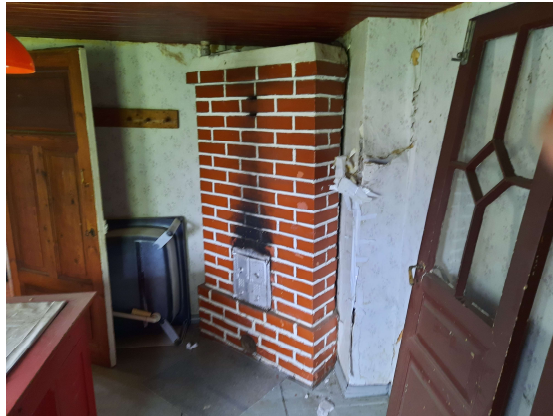
Alakerran seinäpintoja.

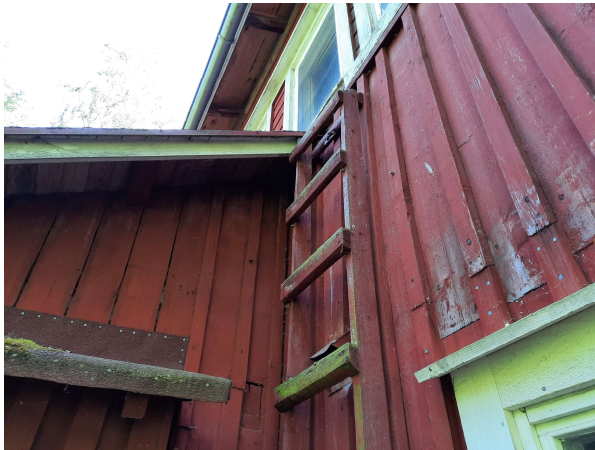
Päärakennuksen turvatikkaat ovat puurakenteisia. Turvatikkaat ovat heikossa kunnossa ja suositellaan uusimaan.

Turvatikkaat ovat huonossa kunnossa.

Turvatikkaiden uusiminen.

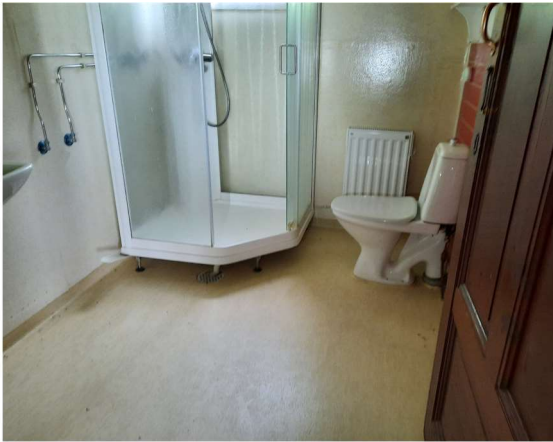
Päärakennuksen märkätila on heikossa kunnossa ja suositellaan uusimaan.

Märkätilan pinnat ovat vanhoja ja suositeltava uusia.

Päärakennuksen märkätilan saneeraus.

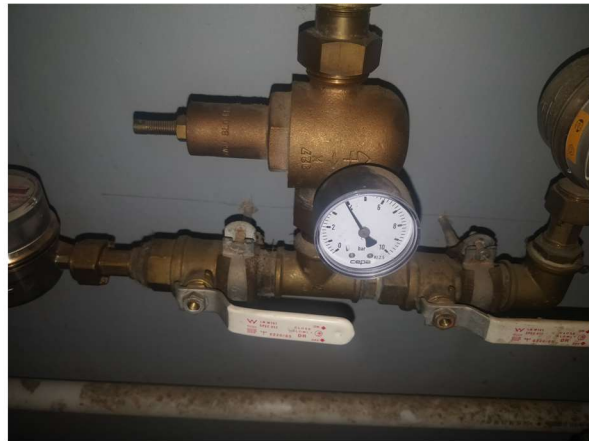
Päävesimittarin jälkeen on asennettu vakiopaineventtiili, josta vedenpaine on säädetty tasolle noin 4,0 bar.

Vakiopaineventtiili..

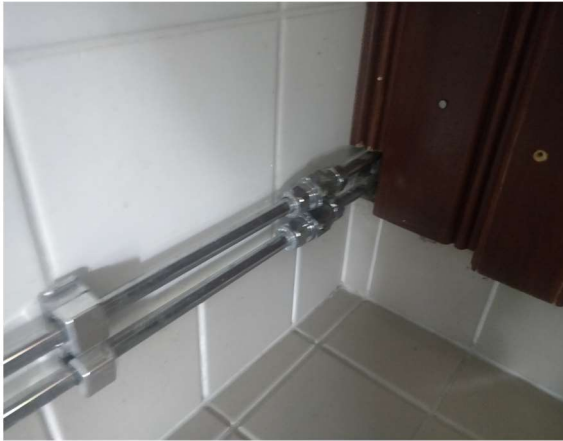
Uusittuja vesijohtoja.

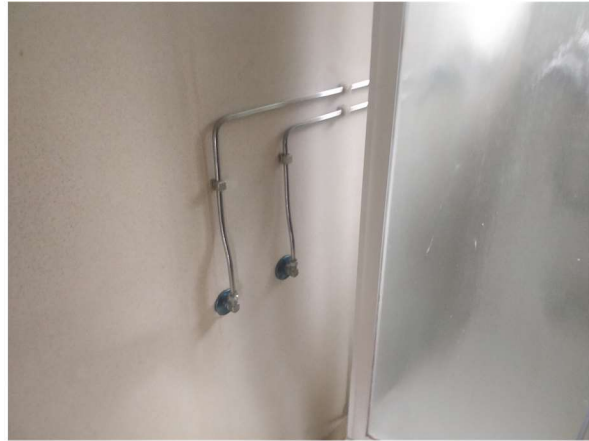
Vesijohtoja on havaintojen mukaan osin uusittu lähivuosien aikana, mutta osin ne ovat vielä vanhempia asennuksia. Asennusajankohdista ei ole tarkempaa tietoa.

Vanhoja vesijohtoja.

Vanhojen vesijohtojen uusiminen.

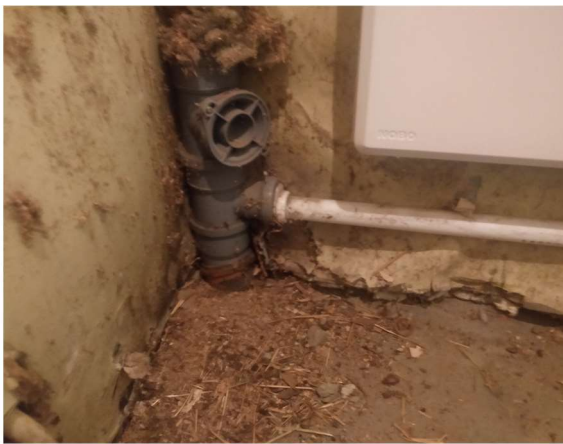
Uusittua viemäriä.

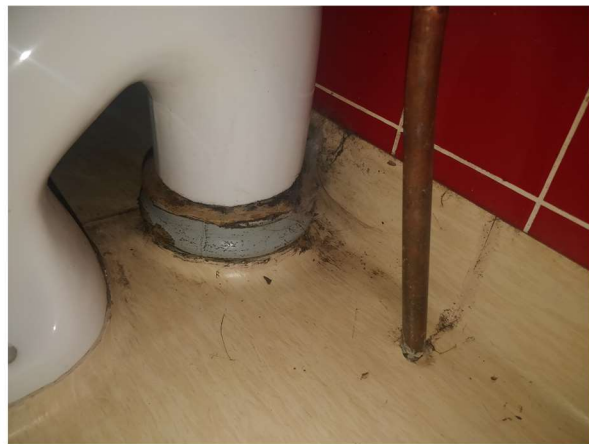
Viemäreitä on havaintojen mukaan osin uusittu lähivuosien aikana (muovia), mutta osin ne ovat vielä vanhempia asennuksia (muhvillista valurautaa). Asennusajankohdista ei ole tarkempaa tietoa.

Vanhaa viemäriä.

Vanhojen viemäreiden uusiminen.

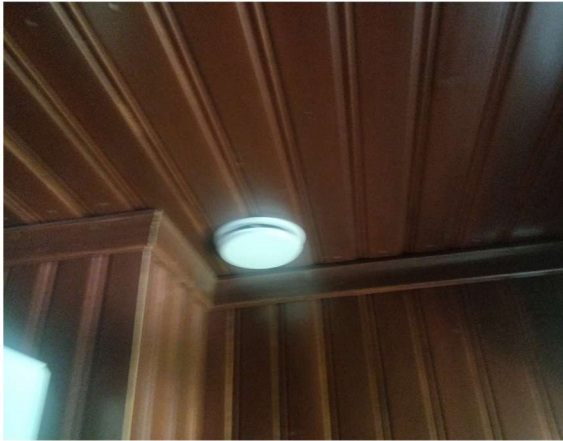
Ilman vaihtuvuus oli aistinvaraisesti arvioiden välttävällä tasolla tarkastusajankohtana (tyypillistä painovoimaiselle ilmanvaihdolle kuumina kesäpäiviä).

Ilmanvaihtoventtiili..

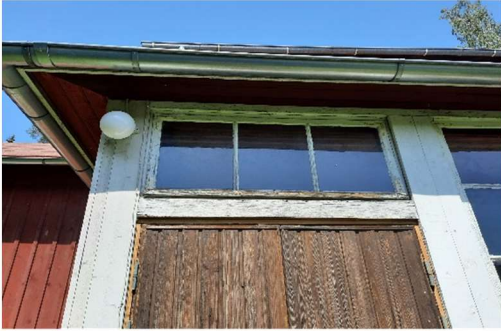
Ulkovalaisimina toimii rakenteisiin asennetut erilaiset kokonaisuudessaan ikääntyneet valaisimet. Ulkovalaisimien kannat ovat ainakin pääosin E-27 -tyyppisiä ja niihin on mahdollisuus vaihtaa led-polttimot. Ulkovalaistuksen uusimista suositellaan tulevien sähkösaneerausten yhteydessä

Ulkovalaistusta.

Ulkovalaisimien uusiminen kaapelointineen.

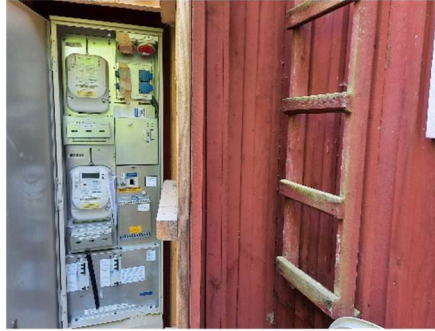
Sähköpääkeskus on päärakennuksen ulkopuolella lukitsemattomassa komerossa, komero tulisi lukita ja merkitä ulkopuolelle sähköpääkeskus. Päärakennuksen liittymiskaapelin ja huoneistojen nousukaapelien iästä tai tyypeistä ei saatu tietoa. Jakeluverkon pöytäkirjan perusteella liittymiskaapelin voidaan arvioida olevan vanhempi. Saneerauksessa olevan huoneiston ryhmäkeskukselle ei havaittu oltavan asennettu uutta nousukaapelia.

Sähköpää / mittarikeskus.

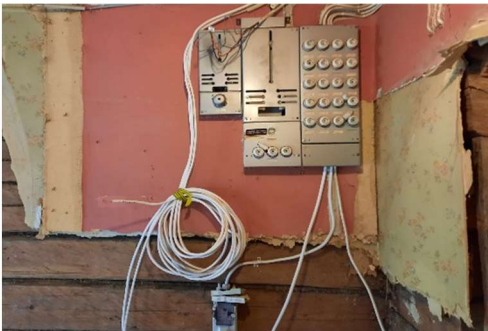
Päärakennuksen saneerauksessa olevassa huoneistossa sähköasennuksien uudistus on aloitettu jossakin vaiheessa, mutta ovat jääneet kesken. Alakerrassa on arviolta 2000 -luvun alun sähköpattereita, joille on laajemmin uusittu todennäköisesti samaan aikaan kaapeloinnit. Muuten huoneiston remontissa on asennettu osittain kaapeleita eri puolille. Yläkerrassa ei havaittu sähkölämmitystä. Yläkerrassa uusia kaapelointeja on remontissa suoritettu toistaiseksi suhteellisen vähän.

Remontissa olevan asunnon ryhmäkeskus.

Sähköjärjestelmien kuntotutkimus (sen jälkeen mahdolliset suunnittelut (ei budjetoitu) ja kaikki ikääntynyt sähkötekniikka uusitaan sähkösaneerauksessa.

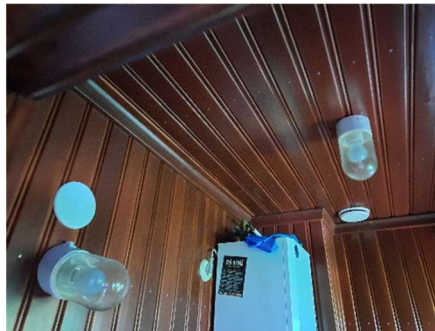
Sisävalaistusta.

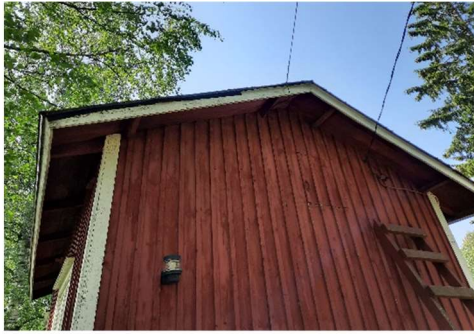
Pienemmän rakennuksen sähköliittymä

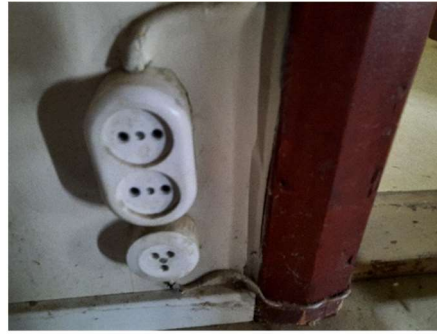
Maadoittamaton pistorasia.

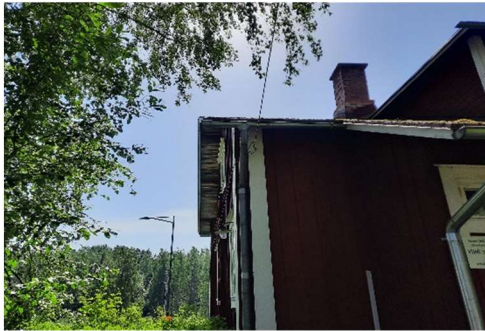
Kiinteistön asuinrakennuksiin on asennettu puhelinverkon liittymiskaapelit havaintojen mukaan ilmakaapelointeina. Puhelinverkkojen toiminnasta tai käytöstä ei saatu tarkastuksen yhteydessä saatu tietoa. Mainittavia antennijärjestelmiä ei havaittu.

Päärakennuksen puhelinliittymiskaapeli.

Uusitaan / asennetaan tarpeelliset tiedonsiirtojärjestelmät sähkö saneerauksen yhteydessä.

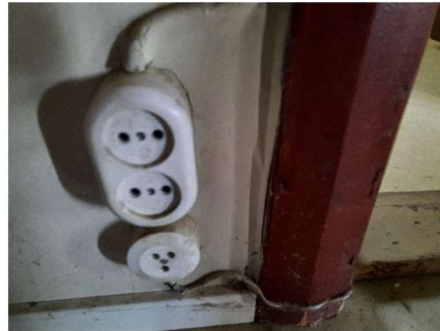
Perinteinen puhelinrasia.
