Kuntoarvio ja PTS - kunnossapitosuunnitelma

## Sierlan Kesäsiirtola, Lohja

Projekti 308875

21.7.2017

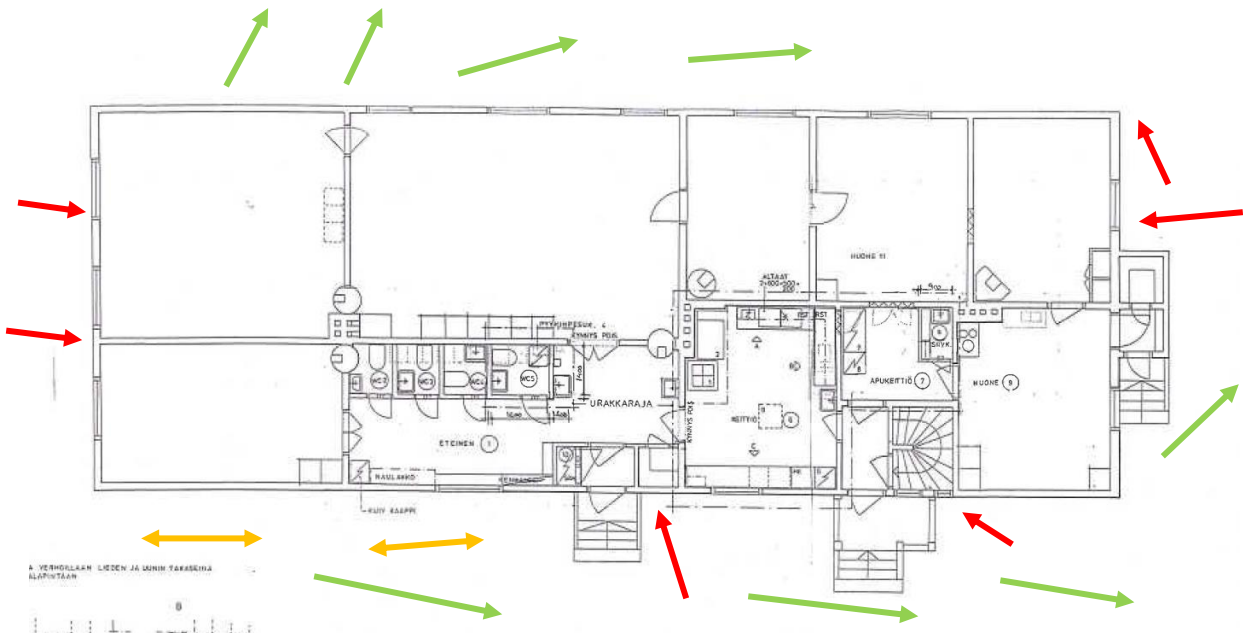
Päärakennuksen ympäristö on pääasiassa nurmikkoa ja sora-aluetta. Rakennuksen takana on muutamia pensas/pusikko, jotka ovat liian lähellä rakennuksen julkisivua. Kasvillisuus liian lähellä rakennusta, mikä aiheuttaa ylimääräistä kosteusrasitusta ulkoseinän rakenteille. Etupihan ja pelikentän puoleisen päädyn puolella rakennuksen ympärillä oleva maa on kosteampaa/märempää kuin muualla. Näissä kohti pihamaan kaltevuudet ovat osittain rakennukseen päin.

Kuva 15. Kuvaan on havainnollistettu rakennuksen vierustoilla maanpintojen kallistuksia.

- Liian lähellä rakennuksia olevien puiden ja pensaiden poisto (1-2 vuotta)
- Päärakennuksen vierusmaiden kallistuksien parantaminen (1-2 vuotta)
- Sadevesien ohjaamisen parantaminen rakennuksen vierustoilla (1-2 vuotta)

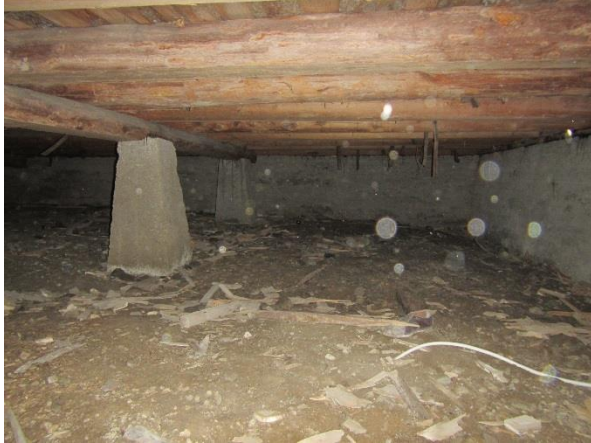
Ryömintätilassa havaittiin myös reilusti rakennusjätettä ja muita roskia, jotka tulisi poistaa tilasta. Alapohjan kantavissa hirsipalkeissa havaittiin lahoa etenkin rakennuksen etuosalla. Rakennuksen takaosalla hirsien kunto oli silmämääräisesti hyvä. Alapohjatilassa rakennuksen etuosalla oli todella ummehtunut haju. Tässä kohtaan pihamaan kaltevuudet olivat osittain rakennukseen päin, mikä lisää kosteusrasitusta alapohjatilassa. Lisäksi vesikatolta tulevat sadevedet valuvat katolta suoraan maahan ja perustuksiin sadevesikouruja pitkin.

**Kuva 26.** Yleiskuvaa alapohjatilasta. Alapohjatilassa jonkin verran ylimääräistä roskaa ja rakennusjätettä.

- Tyhjennetään alapohjan rakennusjätteet ja roskat [päärakennus ja pihavarasto] (Hetimit)
- Saunarakennuksen painuneen alapohjarakenteen lisätuenta (1 vuoden kuluessa)

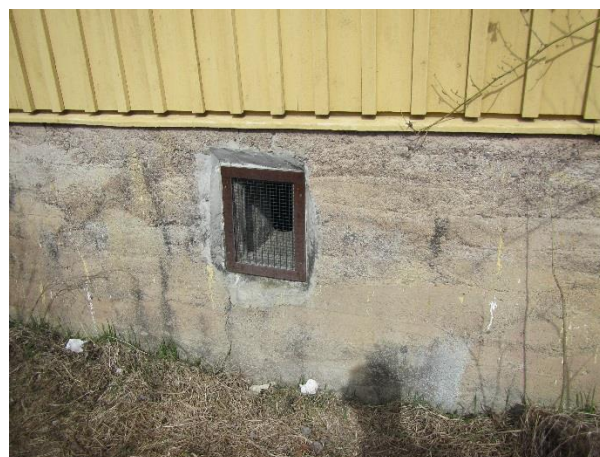
**Kuva 31.** Oikeaoppinen suojaverkolla varustettu alapohjan tuuletusaukko.

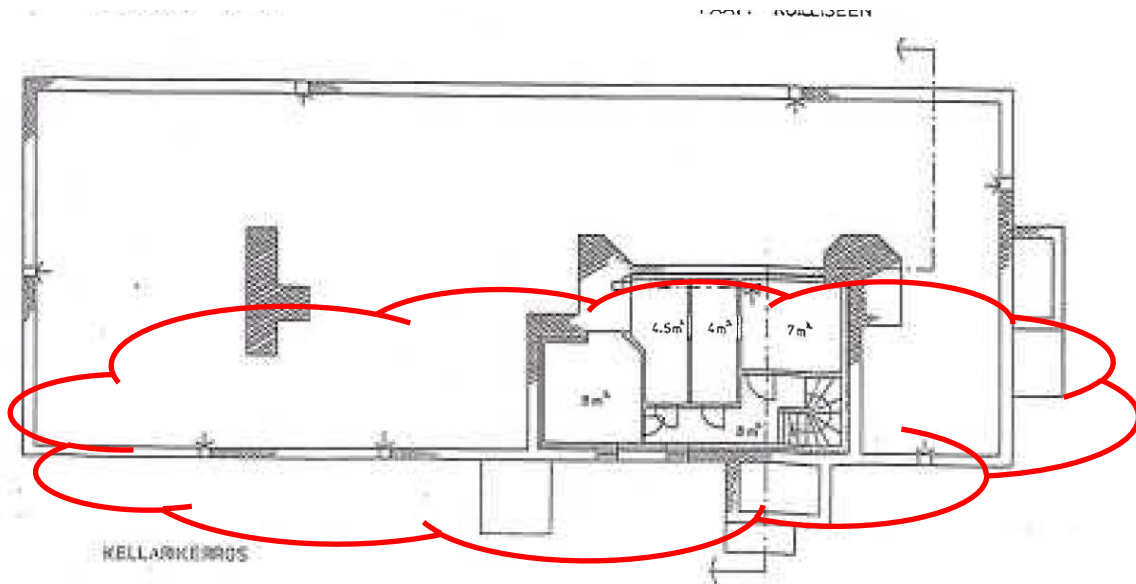
Alapohjarakenteet olivat rakennuksen etupuolella heikossa kunnossa. Hirsirakenteissa havaittiin paljon lahoa ja maa-aines oli märkää tällä alueella. Alapohjarakenteelle on tehty lisätuentaa. Alapohjan tuuletus on puutteellinen. Tuuletusaukoista vain kaksi oli tarkastushetkellä auki. Tuuletusaukkoja tulee lisätä alapohjan tuulettavuuden parantamiseksi. Alapohjatilassa oli paljon roskaa ja rakennusjätettä, jotka voivat mikrobivaurioitua alapohjatilassa. Kellarin maanvastainen betonilattia on routunut todella pahasti liiallisen kosteuden ja lämmöneristämättömyyden vuoksi.

**Kuva 34.** Punaisella merkityllä alueella alapohjan hirret osittain lahoja. Lisäksi tällä alueella alapohjan maa-aines oli märkää ja alapohjassa havaittiin paljon rakennusjätettä ja roskaa.

- Kellarin alapohjan uusiminen ja eristäminen muiden toimenpiteiden yhteydessä (1-2 vuotta)
- Hirsirakenteiden uusiminen/korjaus lahojen osalta (1-3 vuotta)

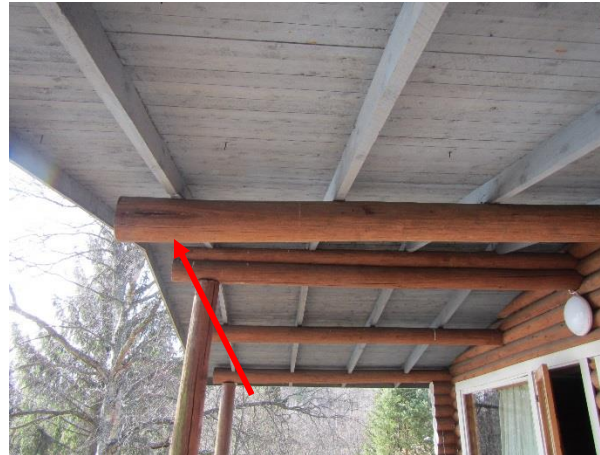
Saunarakennuksen kunto on pääosin heikko. Terassin pystyhirret ovat kallistuneet, eikä kaikkien kattovasojen alapuolella ole tukea ollenkaan. Tämä täytyy korjata välittömästi terassin vesikaton romahdamisen estämiseksi. Saunan alapohjarakenteissa on saunatilan kohdalla painumaa. Saunan ulkoseinä-rakenteena toimivien pyöröhirsien pinta on kulunut ilmansuunnasta riippuen ja vaatii käsittelyä. Vesikatto on uusittu, mutta peltikaton alapuoliset koolaukset ovat liian harvat, minkä seurauksena peltikatteeseen syntynyt painumia ihmisen painosta.

**Kuva 36.** Kahden kattovasasan alapuolella ei ole ollenkaan kannaketta/pystyhirsyä.

- Saunarakennuksen terassin pystyhirsien ja kattovasojen lisätuenta (Hetimit)
- Päärakennuksen alapohjan tuuletus muutettava ympärivuotiseksi ja tuuletusaukoja lisättävä (Hetimit)

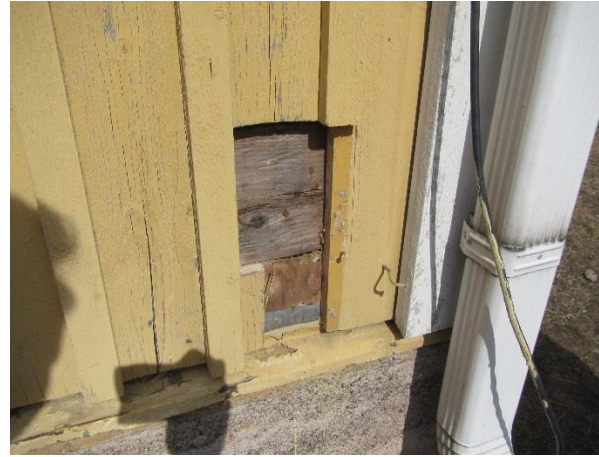
**Kuva 40.** Rakennuksen eteläpuolelle tehdyssä avauksessa toiseksi alimman hirren kunto oli silmämääräisesti hyvä.

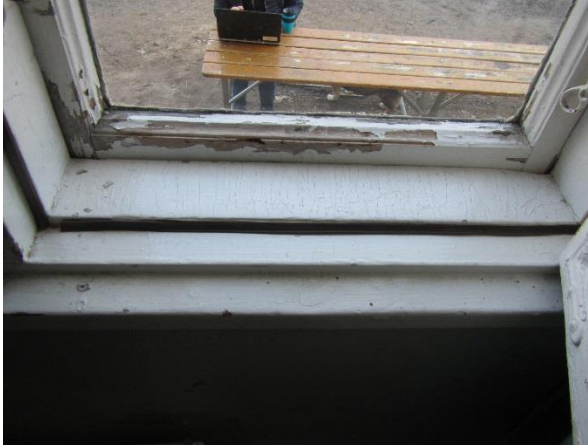
Päärakennuksen ikkunat ovat 1+1 lasisia sisään-ulos aukeavia vanhoja puuikkunoita, joiden maalipinta on huonossa kunnossa. Ikkunoiden avausmekanismit olivat paikoitellen jumissa. Ikkunoita on tiivistelty ajansaatossa sisäpuitepuolelta. Useassa lasissa oli halkeamia. Etenkin yläkerran ikkunat olivat todella huonossa kunnossa, koska yläkerran tiloja pidetään välillä kylmänä ja välillä lämmöt on päällä kun tiloissa on porukkaa. Ikkunoiden puumateriaali on vielä pääsääntöisesti ehjää, paikoin alasarjoissa (tippalstat) on merkittävämpää puumateriaalin halkeilua ja näin ollen osittain uusimistarpeita. Vanhojen ikkunoiden ulkopuoliset maalipinnat ovat pahoin hilseilleet säärasituksesta. Samoin ulkopuoliset kittaukset ovat kovettuneet ja halkeilleet sekä käyttöikänsä päässä.

**Kuva 49.** Rakennuksen ikkunoiden maalipinnat ovat heikossa kunnossa, etenkin ulkopuitteen osalta.

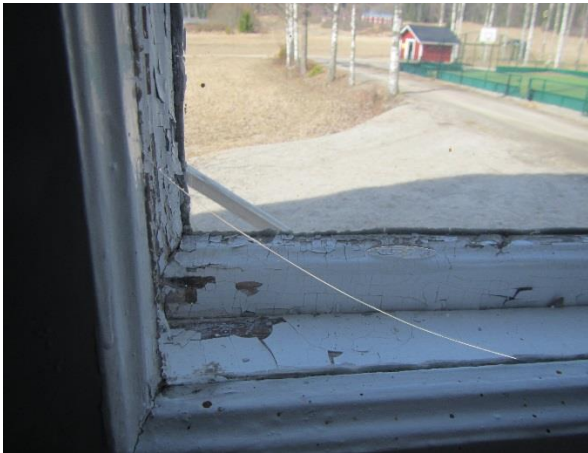
**Kuva 51.** Useassa lasissa havaittiin halkeamia

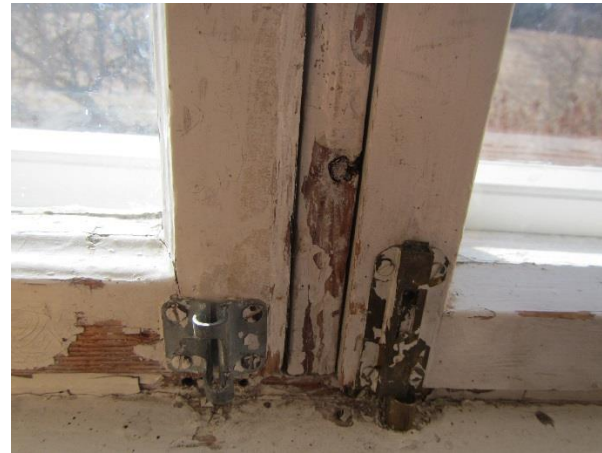
**Kuva 52.** Ikkunoiden kiinnitysmekanismit olivat paikoin jumissa ja heikossa kunnossa

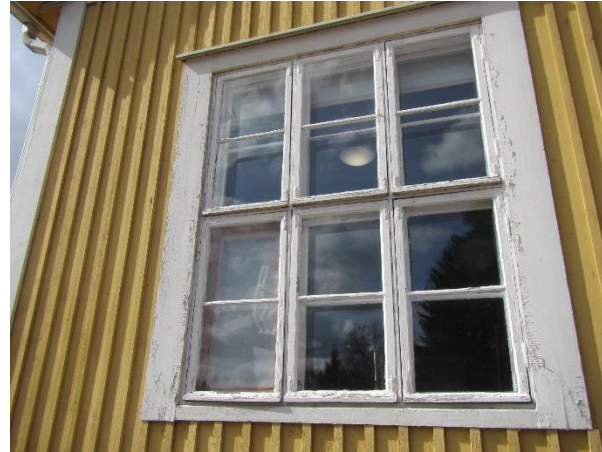
Kuva 54. Ikkunoiden puuosien maalipinnat hilseilevät

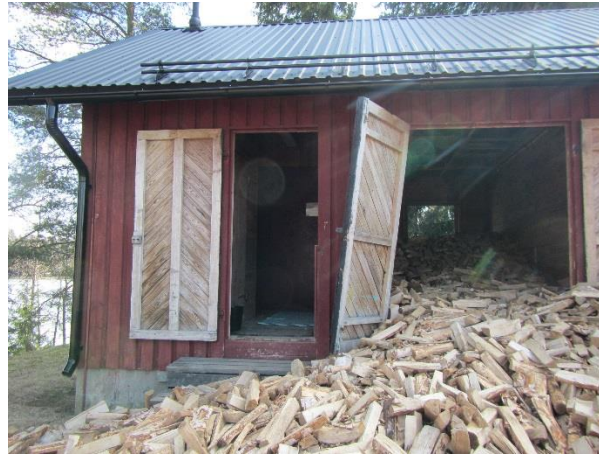
Kuva 57. Yksi ladon ovi on irronnut yläsaranastaan.

- Piharakennuksen julkisivun huoltomaalaus tikkataulun kohdalla (1 vuoden kuluessa)
- Päärakennuksen porraskaiteen korotus (1 vuoden kuluessa)
- Piharakennuksen irronneen ladonoven kiinnitys/korjaus (1 vuoden kuluessa)

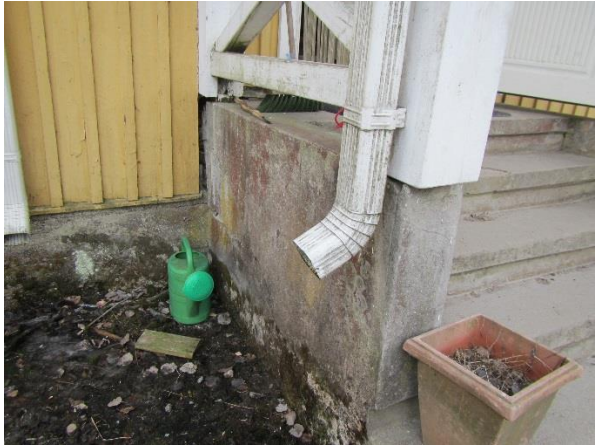
Rakennuksen vesikaton sadevedet kerätään kattopinnoilta räystäskouruilla rakennuksen nurkille, joista sadevedet on ohjattu alas maanpinnoille syöksytörville. Sadevedet tulisi ohjata vähintään metrin päähän rakennuksesta maahan asennettavilla betonikouruilla. Sadevedet jäävät etenkin rakennuksen etupuolella seisomaan sokkelin vierustoille, joka johtuu puutteellisista maanpinnan kallistuksista. Tämä lisää kosteusrasitusta rakenteille.

**Kuva 73.** Sadevedet on ohjattu suoraan rakennuksen vierustoille.

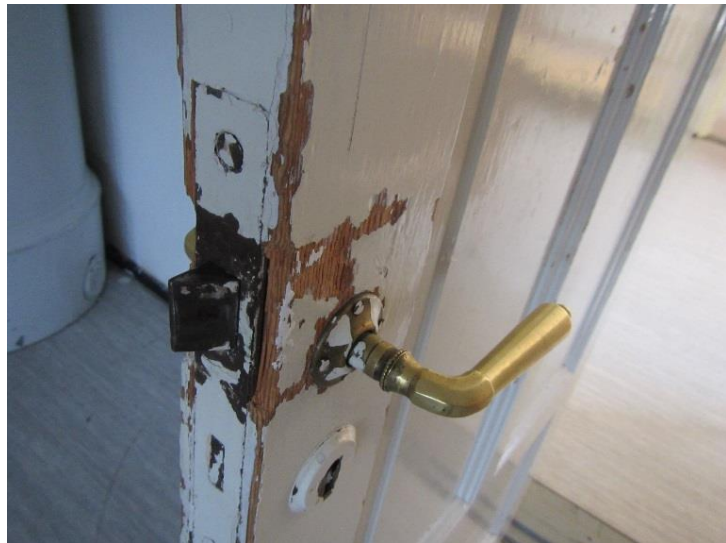
Kuva 78. Väliovissa on paljon käytöstä johtuvia jälkiä ja kulumia

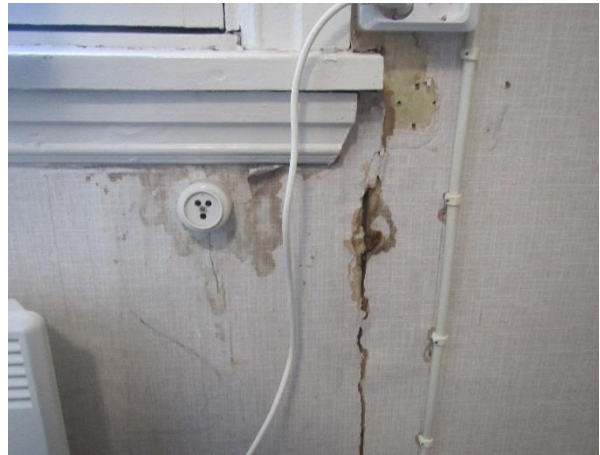
**Kuva 83.** Yläkerran seinälevytyksessä halkeama, jossa ilmavuoto. Puhelinpistorasian kohdalla myös vesivuodon aiheuttama tummempi alue

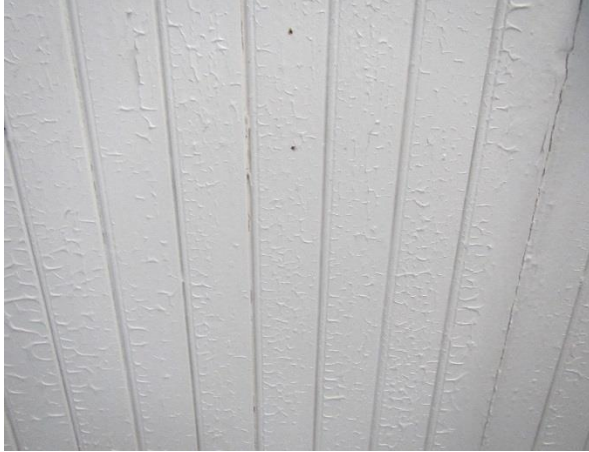
**Kuva 84.** Yläkerran kattopaneloinnin maalipinnat ovat heikossa kunnossa

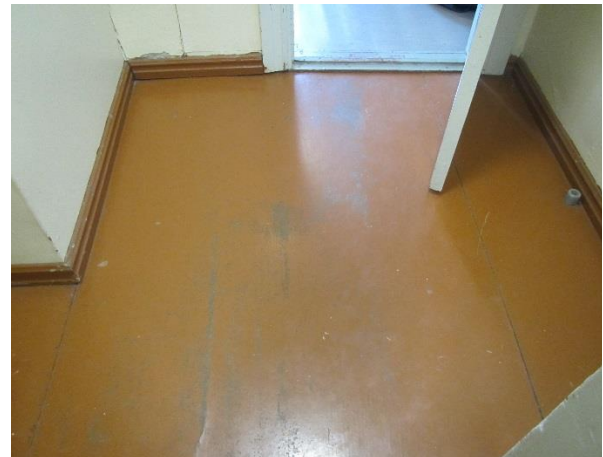
Kuva 89. Yläkerran lattiapinnoitteet ovat kuluneita pahvipinnoitteita tai maalattua lautalattia, joiden maalipinta lohkeilee ja hilseilee

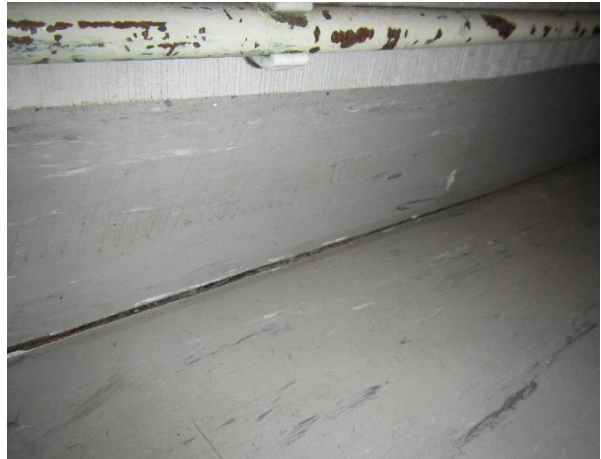
**Kuva 91.** Wc:n muovimatto on haljennut ja se ei ole  
enää vesitiivis

- Yläkerran ilmapuotojen korjaus (1 vuoden kuluessa)
- Alakerran wc-tilan muovimaton uusiminen (Hetimit)

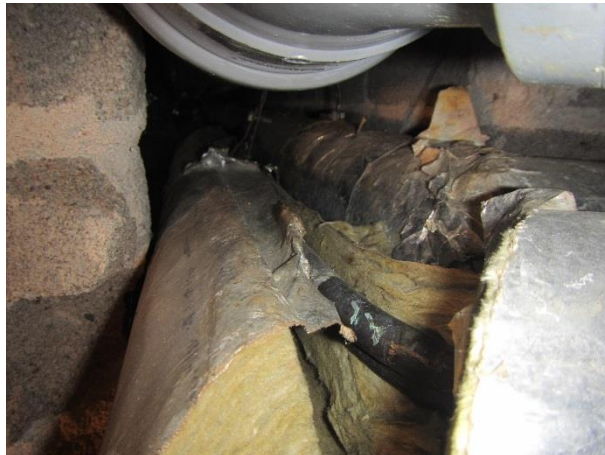
**Kuva 99.** Kylmissä tiloissa olevat vesijohtoteristeet ovat paikoittain puutteelliset tai rikkoutuneet

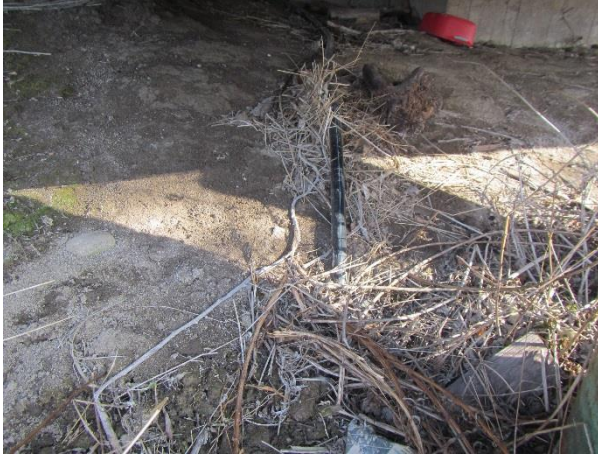
**Kuva 104.** Vesijohto kulkee eristämättömänä saunarakennuksen alla

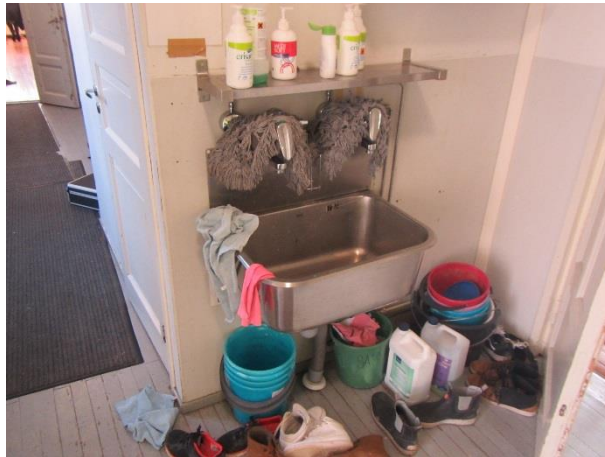
**Kuva 109.** Siivousvälineet on sijoitettu vesipisteen ympärille. Tavarat olisi hyvä säilyttää omassa tilassaan, etenkin siivoukseen tarkoitetut kemikaalit

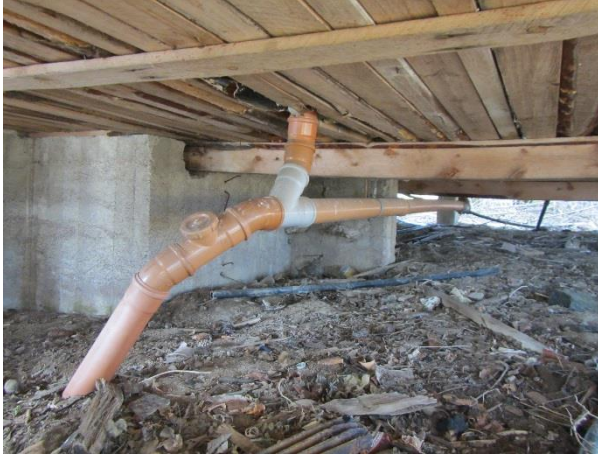
**Kuva 112.** Saunarakennuksen pohjaviemäri on ulkoilmassa ja täysin eristämätön

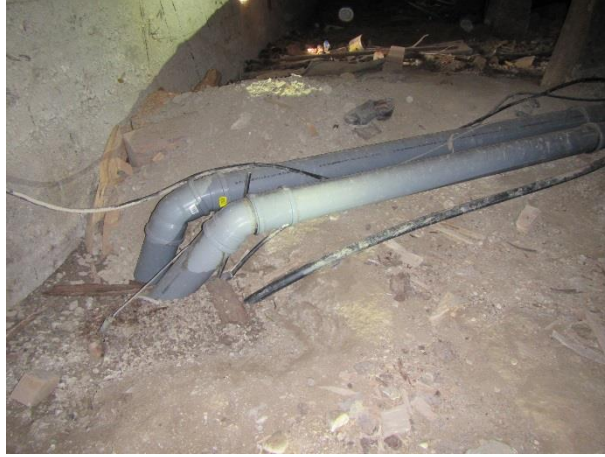
**Kuva 113.** Päärakennuksen alapohjassa olevat jätevesiputket ovat eristämättömät

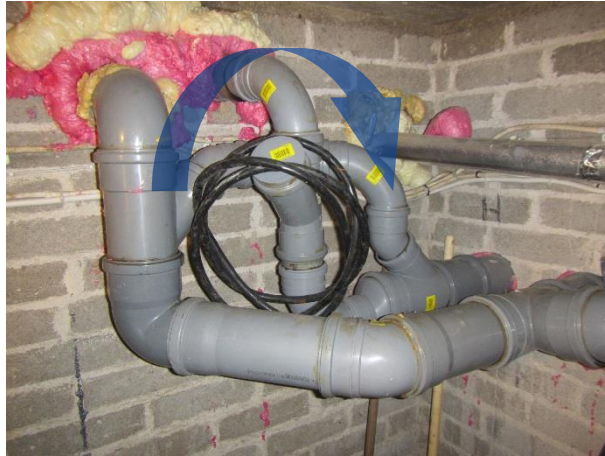
Teknisessä tilassa on viemäriputkiasennus, missä harmaa- ja jätevedet ovat yhdistetty todennäköisesti ylivuodon takia toisiinsa.

**Kuva 115.** Teknisessä tilassa harmaa-vesi- ja jätevesiviemäri on yhdistetty ilmeisesti ylivuodon takia toisiinsa

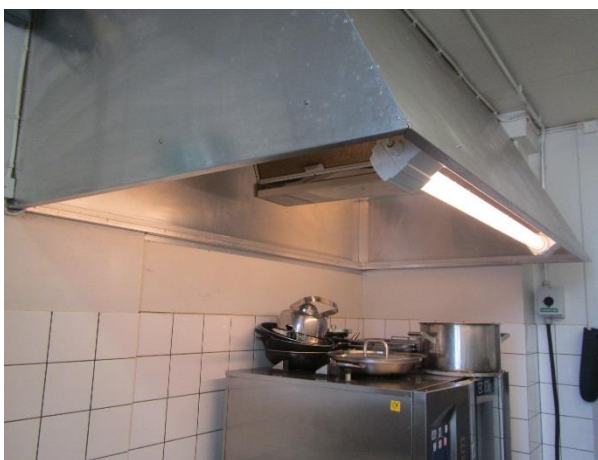
Keittiön liesituuletin on suurkeittiöön valmistettu malli ja asennettu noin 1980-luvulla. Ilmeisesti puhaltimen laakeri pitää hieman ääntä, liesituulettimen käydessä. Puhallin on kevyessä käytössä (10...20 h/viikko), jolloin sen keskimääräinen tekninen käyttöikä on 30-40 vuotta. Teknisen käyttöiän perusteella liesituulettimen puhallin tulee uusia lähiaikoina tai sille tulee tehdä huoltokorjaus.

Kuva 117. Keittiössä oleva liesituuletin

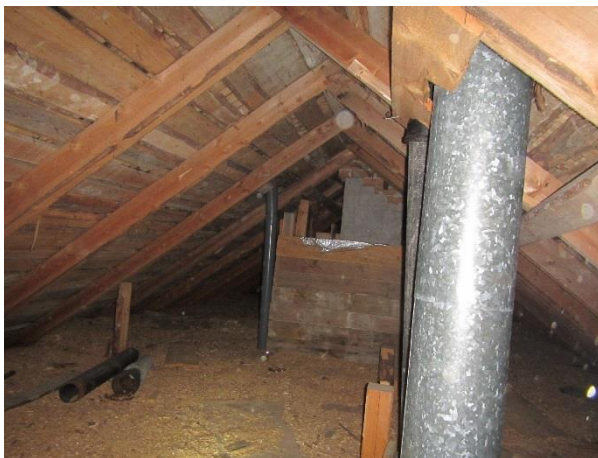
**Kuva 119.** Eristämätön ullakkotilassa

poistoilmakanava

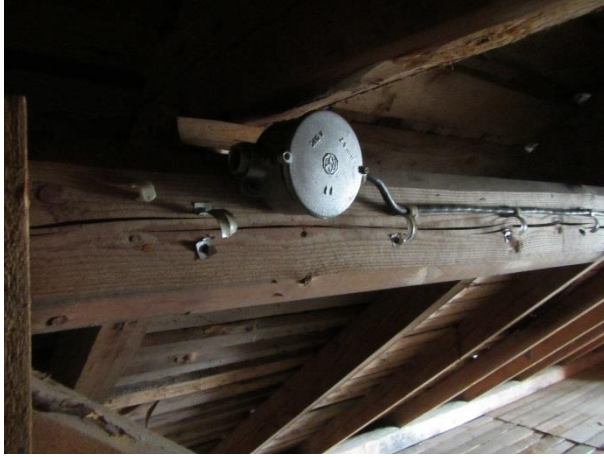
Kuva 131. Näkymä osittain purettu kaapelista.
