VALLIPUISTON PÄIVÄKODIN PERUSKORJAUS HANKESELVITYS TAJA

19.6.2023

VALLIPUISTON PÄIVÄKOTI (vm 1983) KORTTELISSA 51073

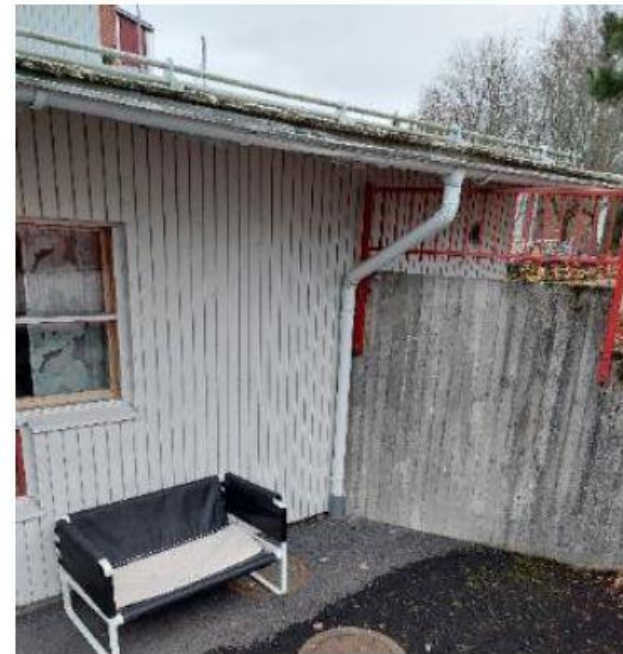
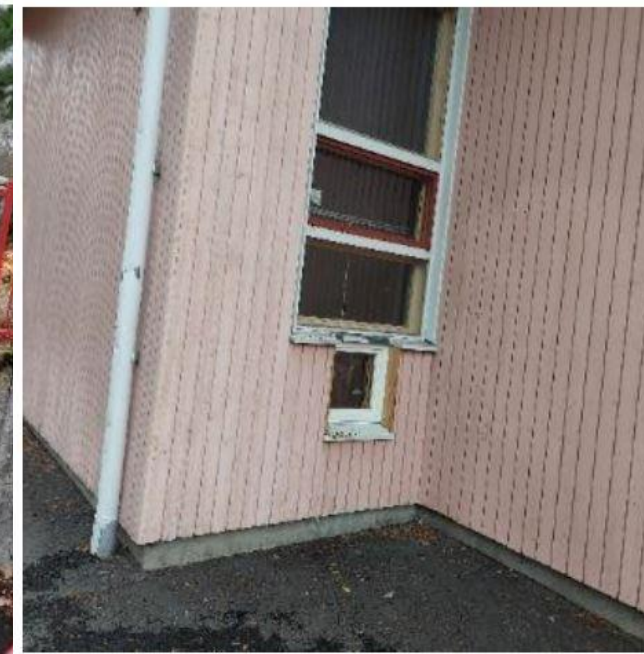
RAKENNUKSEN SOKKELIT

- Päiväkodin rakennukset ovat 40 vuotta vanhoja ja ovat elinkaarensa päässä.
- Rakennuksissa on merkittäviä suunnittelu- ja rakentamisvirheitä, jotka ovat johtaneet rakennusten kosteusongelmiin ja mikrobivaurioihin. Osassa tiloista on maakellarin hajua.
- Koska **ulkoseinissä on ns. valesokkeliratkaisu eli ulkoseinärakenne alkaa lattiapinnan alapuolelta, maaperän kosteus on päässyt ulkoseinärakenteisiin** ja ulkoseinien eristevillat ovat kostuneet ja mikrobivaurioituneet.
- Kantavat väliseinät alkavat lattiapinnan tasolta. Myös niissä on kostuneita ja mikrobivaurioituneita seiniä ja eristevilloja.
- Rakennuksien sokkeli on monin paikoin liian matala (reilusti alle 300mm) ja julkisivulaudoitus ulottuu melkein maanpintaan asti. Lumi ja loska pääsevät vaurioittamaan seinärakenteita.
- Pihan peruskorjaus

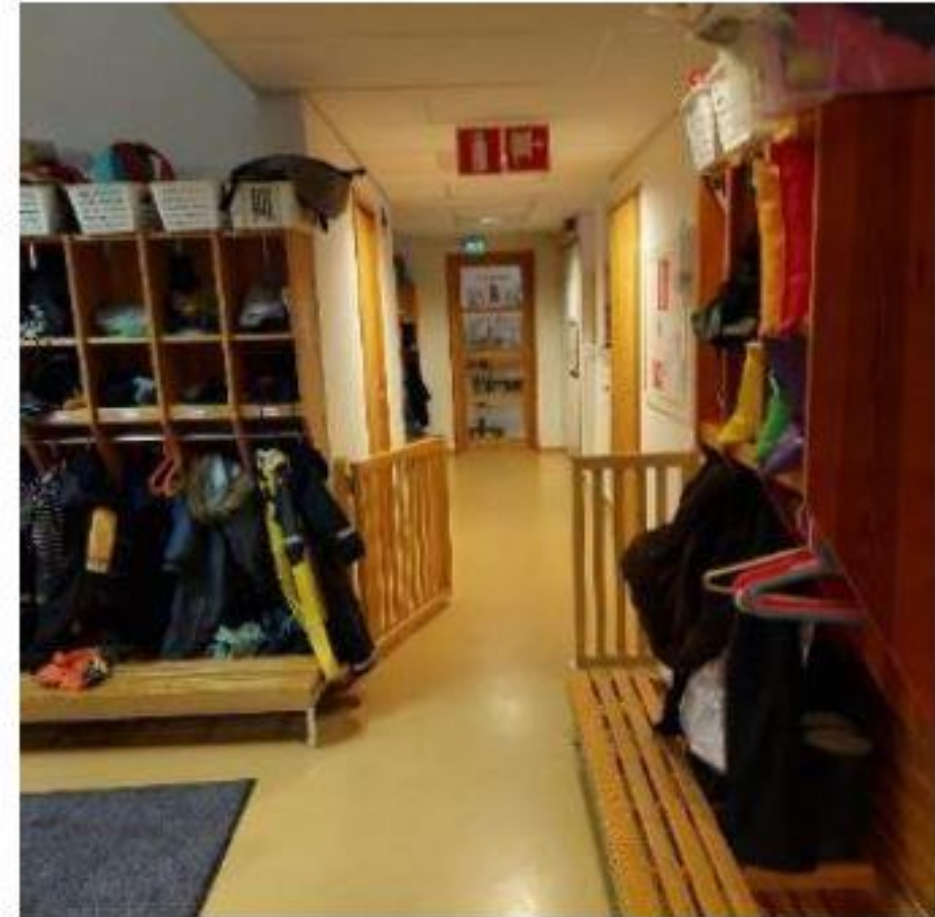
RAKENNUKSEN ALAPOHJARAKENTEET

- Alapohjassa ei ole kosteussulkua ja maapohjana on hienojakoista maa-ainesta sisältävää hiekkaa, jolloin maaperä kosteus pääsee nousemaan kapillaarisesti alapohjarakenteisiin aina betoniin asti
- Kantavat seinät alkavat betonin pinnalta ja kosteus pääsee nousemaan kapillaarisesti myös niiden rakenteisiin
- Alapohjassa on havaittu kosteuden puolesta koholla olevia alueit siellä täällä, joka johtunee alapohjarakenteen kosteussulun puuttumisesta.
- Myös viemärit ja vesijohdot ovat elinkaarensa päässä.
- Ilmanvaihto ei ole riittävä; päiväkodissa ei ole S2 sisäilmaluokan ilmamääriä 21 lapselle per kotialue.
- Radonpoisto puuttuu
- Nykyinen kaukolämpö vaihdetaan maalämpöön (vesikiertoinen lattialämmitys) ja tehdään aurinkolämpövaraus
- Rakennusautomaatio, sähkö- ja tietojärjestelmät ovat vanhat

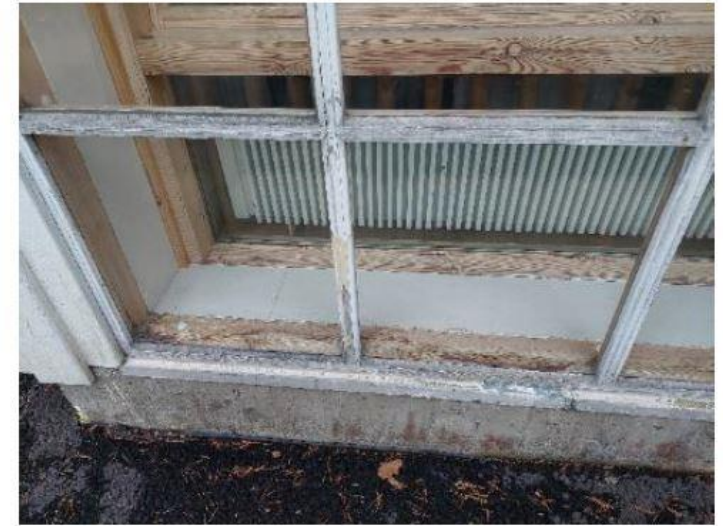
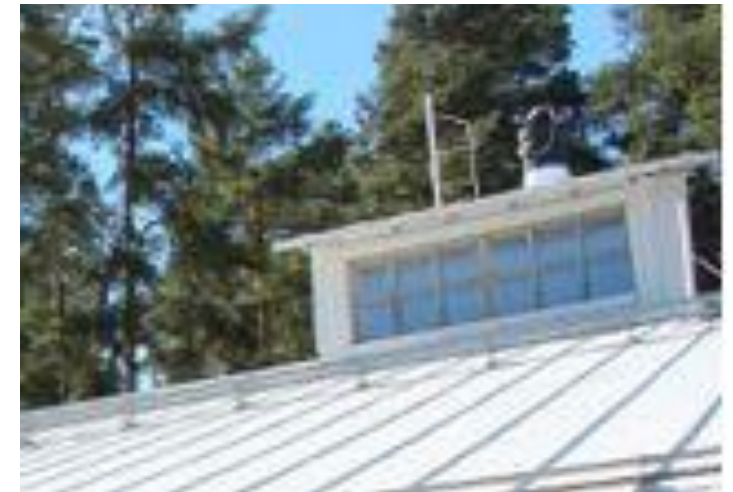
RAKENNUKSEN MUITA ONGELMAKOHTIA

- Kiinteiden ikkunoiden ikkunapellitys on liian kapea. Ikkunoiden kunto on tyydyttävä
- Pulpettikatolla olevassa seinämässä on yläikkuna, jonka alareuna on liian lähellä pulpettikattoa eikä kattopeltiä ole nostettu nyky määräysten mukaisesti ikkunan alapuolelta 300 mm korkeudelle. Katolla oleva lumi pääsee siten kosteuttamaan ikkunan ja seinän rakenteita.
- Vesikatossa on ollut vuotoja.
- Ulkoseinän puuverhouksen takana ei ole kaikissa ulkoseinissä nykyaikaista tuplarimoitusta, jolloin ulkoseinärakenteen tuuletus ei toimi optimaalisesti.
