Vallipuiston päiväkoti

Rakennuksen sisäilma-, rakenne- ja kosteustekninen
kuntotutkimus

16.1.2023

Työnro 2420386.6

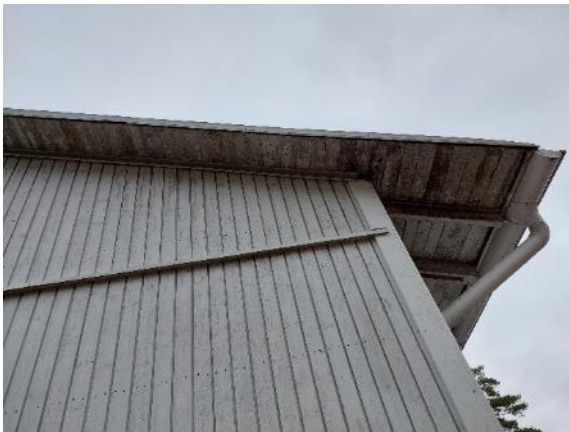
Kuva 11
Rästäävät ovat pitkät sivuseinillä, päädyissä räystäät ovat kapeammat.

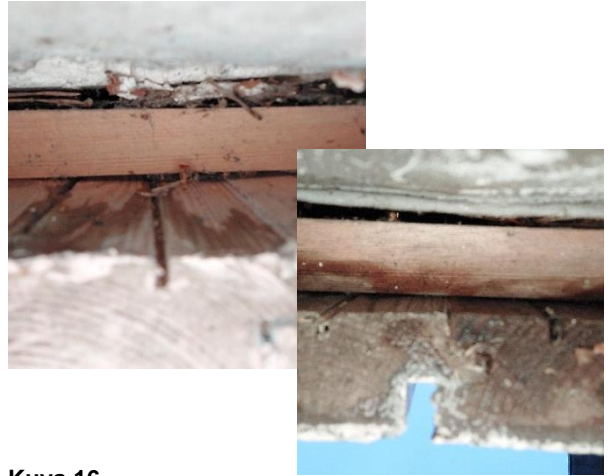
Kuva 16
Pitkien sivujen ulkoseinillä havaittiin vain vaakarimoitusta. Paikoin muutaman millin rako oli täynnä roskaa.

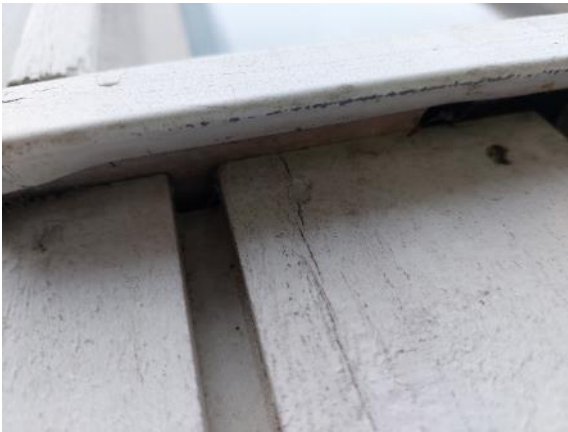
Kuva 17
Ikkunapellit ulottuvat riittävän kauas laudoituksesta.

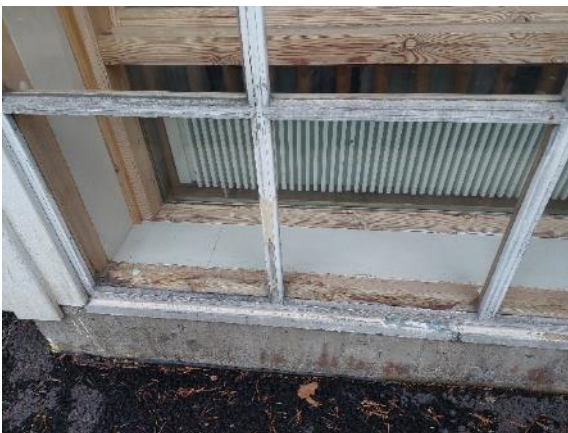
Kuva 19
Kiinteiden ikkunoiden ulkopuoliset ristikot olivat tyydyttävässä kunnossa. Ikkunapelti on liian kapea..

Suosittelavat toimenpiteet ovat kiinteiden ikkunoiden ulkopuoliset huoltokunnostukset. Sokkelin ulkopinnan käsittely vähentäisi kosteusrasitusta sokkeliin. Sokkeliosan korotus olisi myös suositeltavaa.

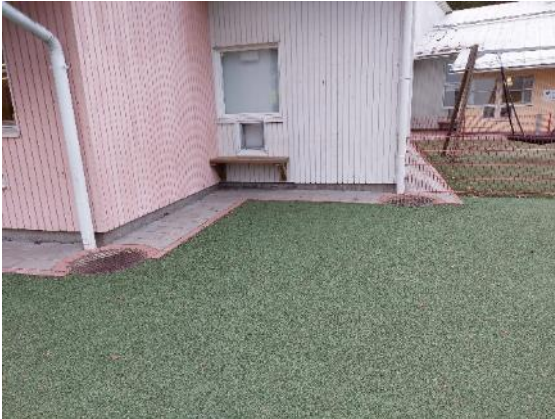
Kuva 21
Sisäpihan puolella rakennuksen ympärillä on laatoitus. Rakennuksen kulmilla on näkyvissä salaojakaivot.

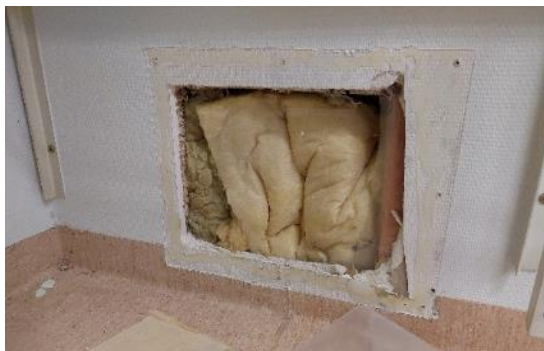
- tilassa on oireiltu voimakkaasti, joten avauksia tehtiin kaksi ulkoseinän ala- ja yläosiin
- tilan salaojia on korjattu kesällä 2019
- avaus tehtiin vanhan rakenneavauksen kohdalle
- eristetilan kosteus oli normaali: 39,1 %RH, 6,2 °C, 2,88 g/m³
- sisätilan kosteus: 21,4 %RH, 17,9 °C, 3,27 g/m³
- ulkoilman kosteus: 88,2 %RH, -4,3 °C, 3,19 g/m³
- alajuoksu oli noin 105 mm lattiapinnan alapuolella
- alajuoksun kosteudet olivat 9,0, 10,9 ja 11,7 p-%

- höyrynsulkumuovi jatkuu alajuoksun alle
- alajuoksun paksuus oli 48 mm ja sen alla oli bitumia
- tuulensuojana kipsilevy
- eristevilla tummentunut tuulensuojaa vasten
- mikrobinäyte otettiin vanhasta ja uudesta villasta ja siinä oli vahva viite vauriosta

Kuva 30
US1 nukkariin 1.72 vanhan rakenneavauksen kohdalle. Avaus oli 90 mm korkeudella lattiasta.

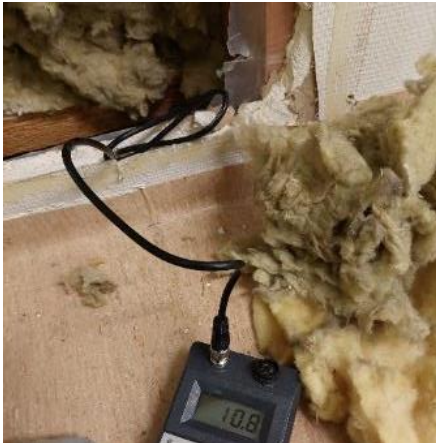
Kuva 32
Alaohjauspuun pinnan kosteus oli 10,8 p-%.

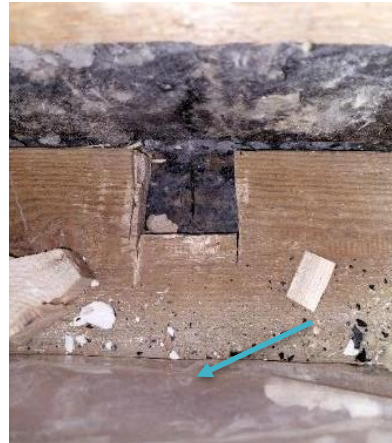
Kuva 33
Alaohjauspuun alla on bitumikerros. Muovi jatkuu alaohjauspuun alapuolelle.

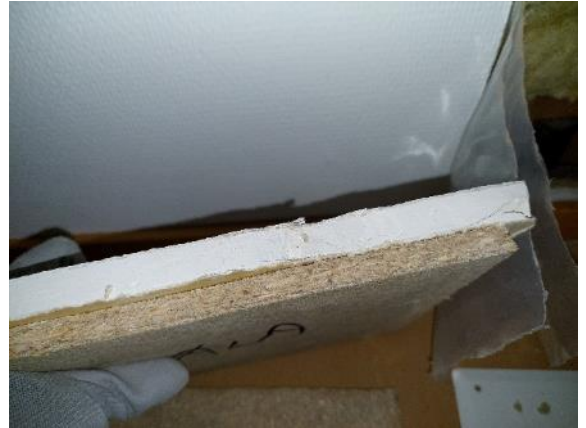
Kuva 39
Ulkoseinässä oli kipsilevyn takana myös puukuitulevy (10 mm).

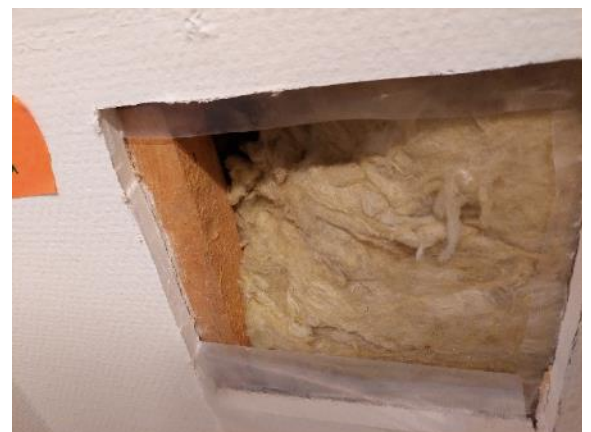
Kuva 43
US6 johtajan tilaan 1.07 ikkunan alapuolelle.

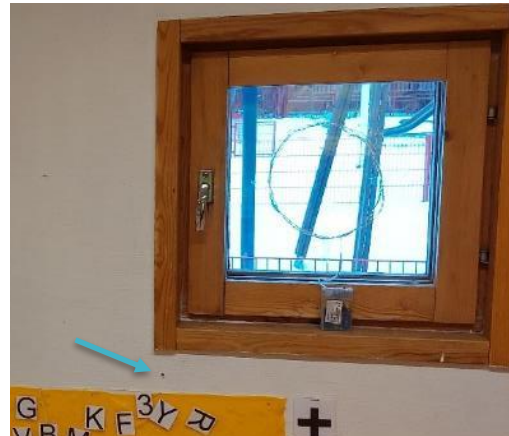
Kuva 45
Ikkunan alta mitattiin eristetilan rakennekosteus ennen avauksen US9 tekoa.

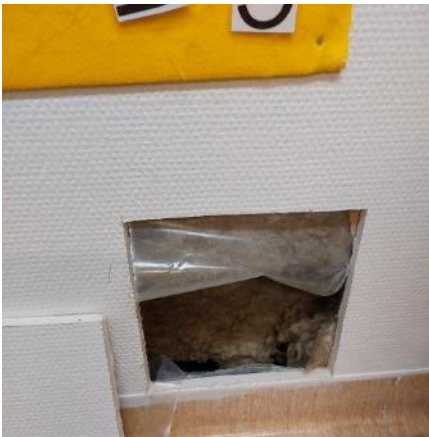
Kuva 46
US7 tilan alaosaan.

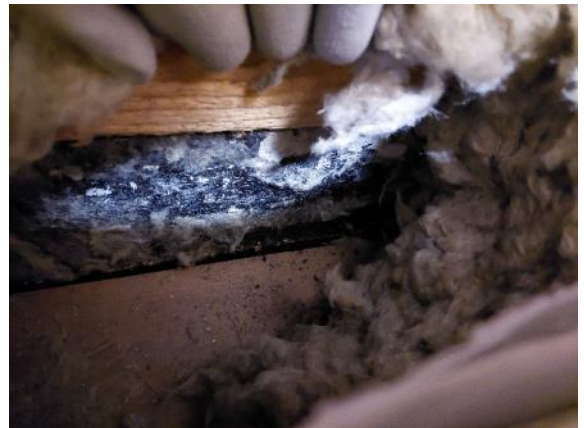
Kuva 47
Vaakariman alapuolella on betoninen sokkeli. Sokkelin sisäpinnassa on bitumisivelyä. Alaohjauspuu on noin 100 mm lattiapinnan alapuolella.

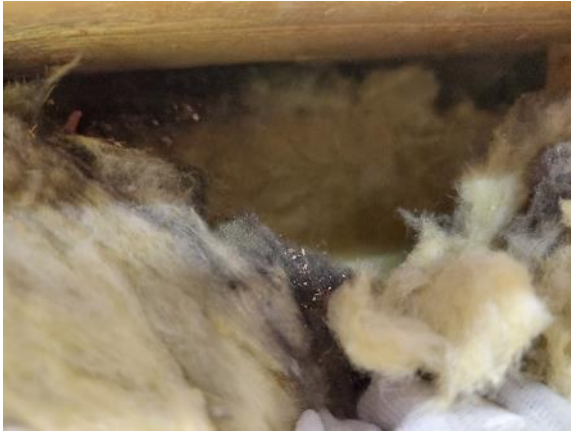
Kuva 50
US10 eristetilassa oli tummentumia.

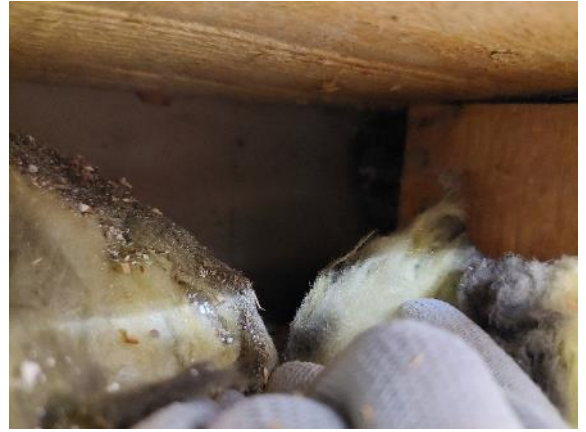
Kuva 51
Tuulensuojalevy näkyy villaeristeen takana.

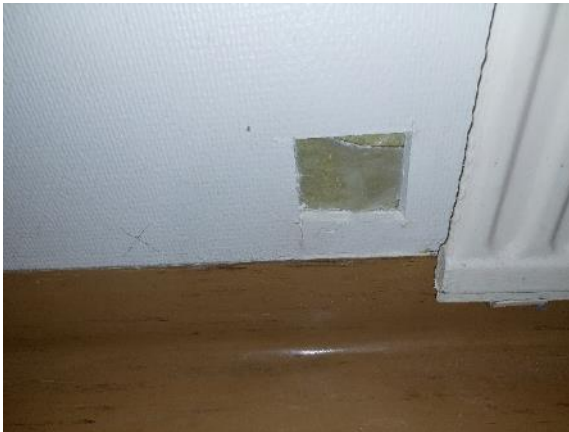
- tilassa oli selkeä maakellarimainen haju
- lisäavaus tehtiin tilan alaosaan
- mikrobinäyte villasta, jossa oli vahva viite vauriosta

Kuva 56
US14 sosiaalitalan 1.12 alaosaan. Tilassa oli selkeä maakellarimainen haju.

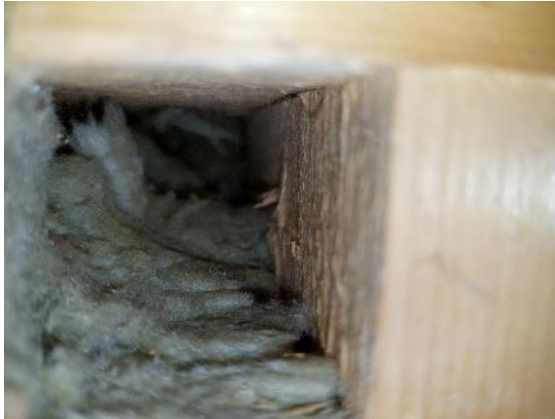
Kuva 62
Eristevillasta otettiin mikrobinäyte, jossa oli epäily vauriosta.

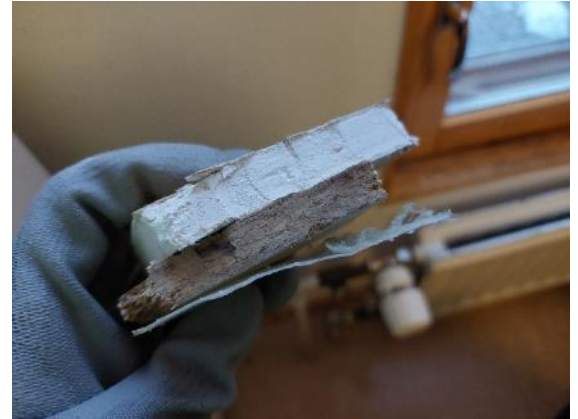
Kuva 63
Kipsilevyn jälkeen oli puukuitulevy ja sen takana läpinäkyvä höyrnsulkumuovi.

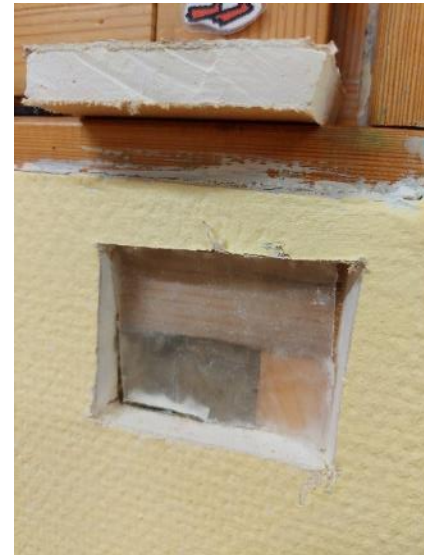
Kuva 65
Sisäpinnassa oli vain kipsilevy ja sen takana läpinäkyvä muovi.

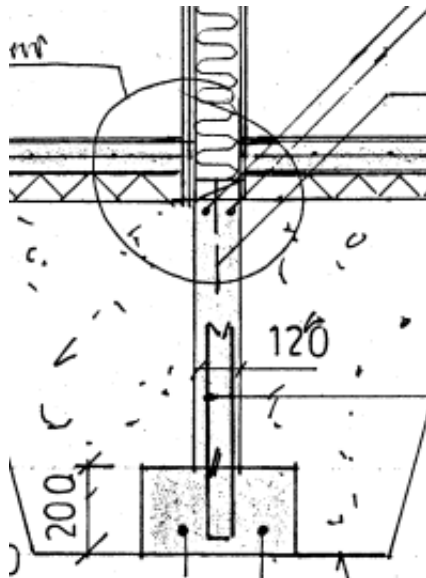
Kuva 66
Kantavan väliseinän, VS2, pystyrunko alkaa oman betonianturin päältä lattiapinnan alapuolelta, eps-eristekerroksen alapinnasta.

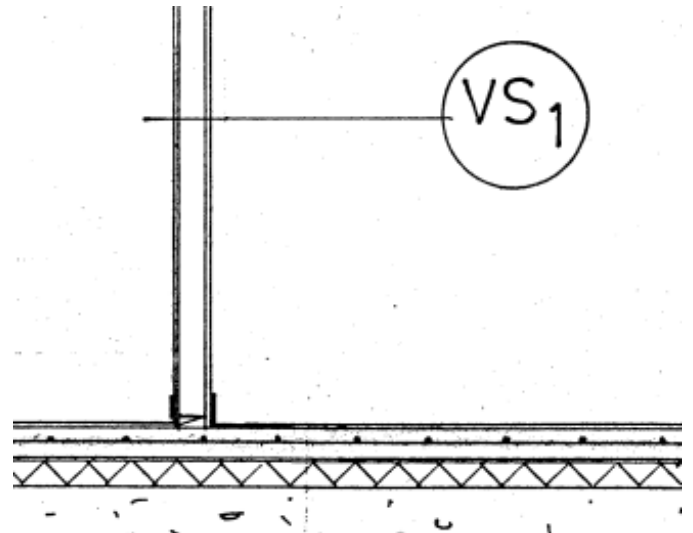
Kuva 67
Kevyt väliseinä, VS1, alkaa lattiatasolta eikä sisällä eristeitä.

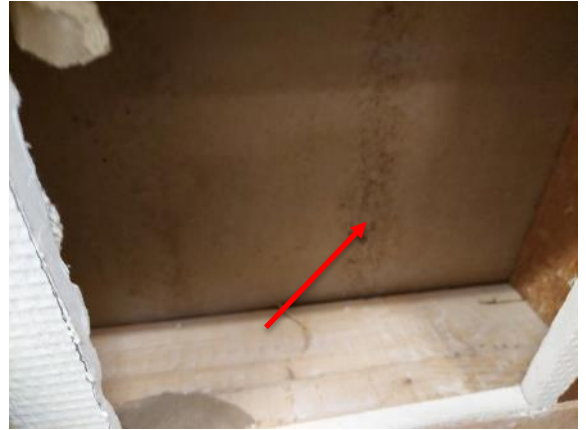
Kuva 69
Kipsilevyn paperi vaikutti kuivalta. Takaseinän paperissa on musta raita, mutta se voi olla teh-dasperäinen värivirhe.

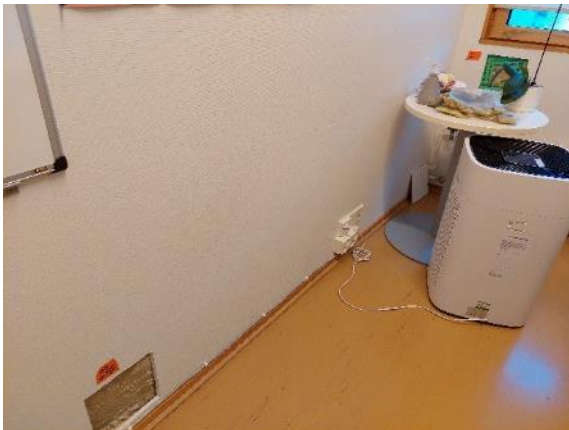
Kuva 70
Väliseinän avaus VS3 johtajan tilaan 1.07. Ta-kana on keittiön varasto, jossa on koettu ma-ellarimaista hajua.

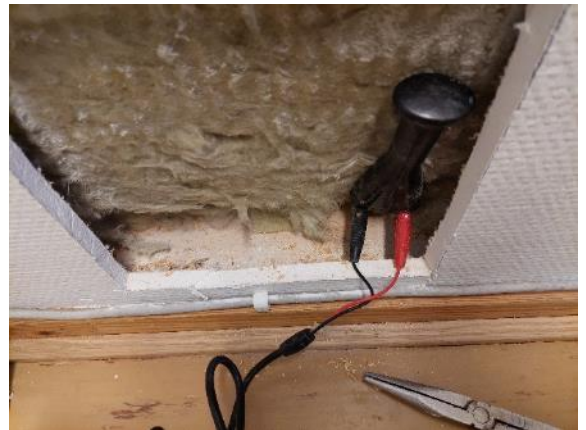
Kuva 71
Alajuoksu alkaa lattian tasolta ja se oli kuiva.

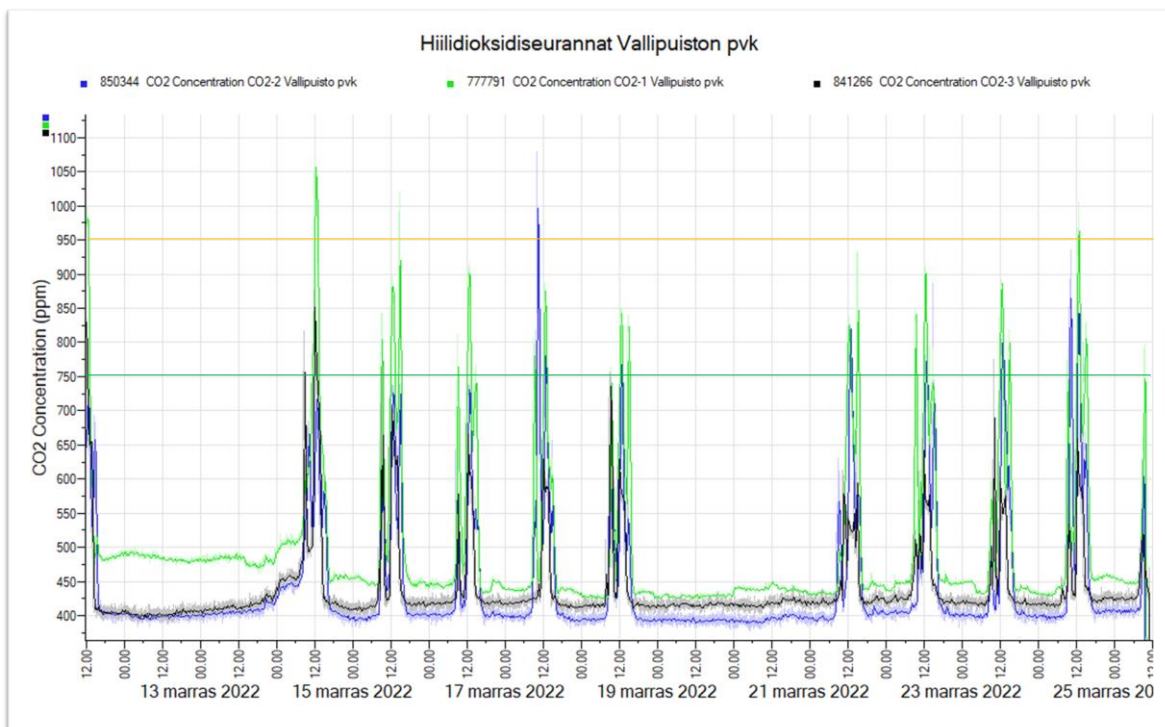
Kuva 81

Hiilidioksidipitoisuudet Vallipuiston päiväkodin kolmesta nukkumatilasta 11.-25.11.2022. Vihreä = CO2-1 tilassa 1.24, sininen = CO2-2 tilassa 1.38 ja musta = CO2-3 tilassa 1.72. Vihreä vaaka viiva kuvastaa erinomaisen ylärajan (750 ppm) ja keltainen hyvän ylärajan (950 ppm).

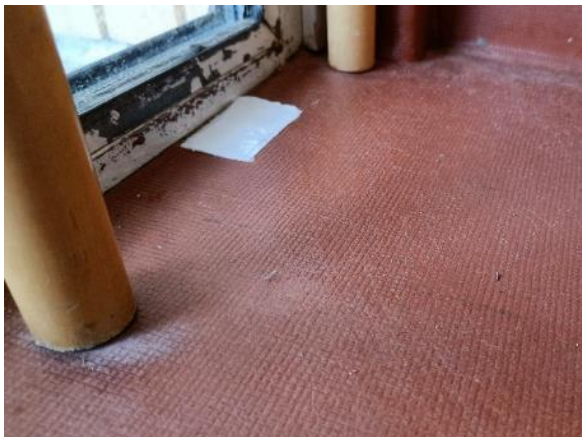
Kuva 87

Näyte 3. Märkäeteisen 1.57 punainen muovimatto. **Sisältää raskasmetalleja.**

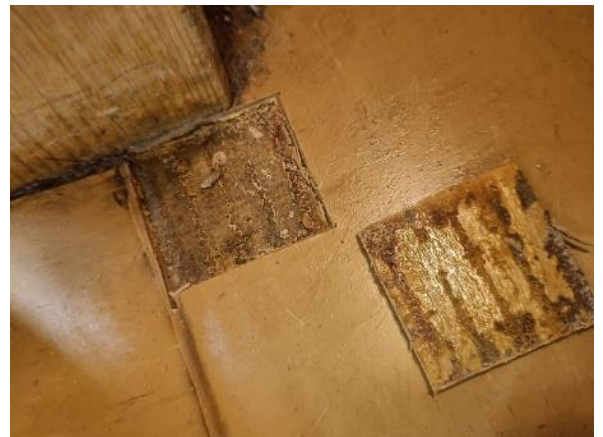
Kuva 88

Näyte 4. Siivouskomeron 1.61 vaaleanruskea muovimatto. **Sisältää raskasmetalleja.**

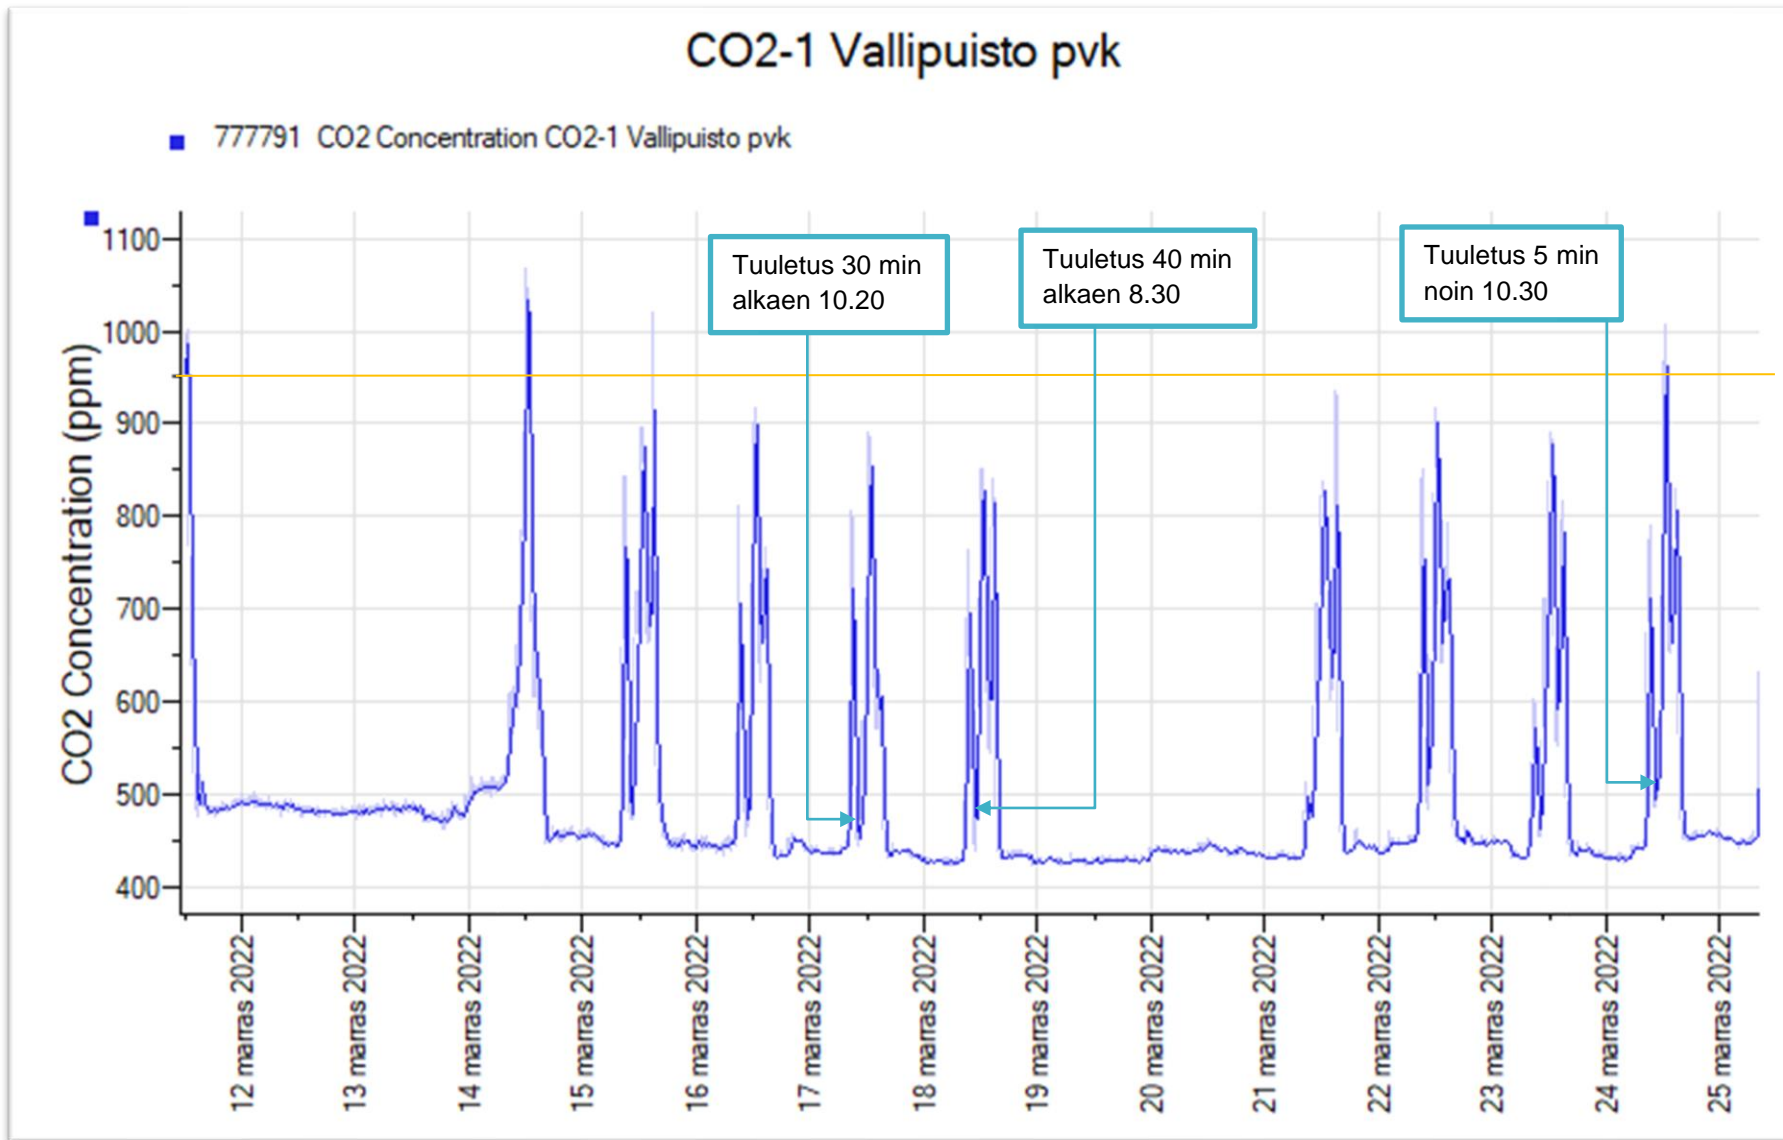
CO2-1, hiilidioksidiseuranta tilassa 1.24. Hiilidioksidipitoisuus on tyydyttävällä tasolla kolmena päivänä (10 arkipäivää). Suurin ylitys on maanantaina 14.11. klo 12-13 (1068 ppm).

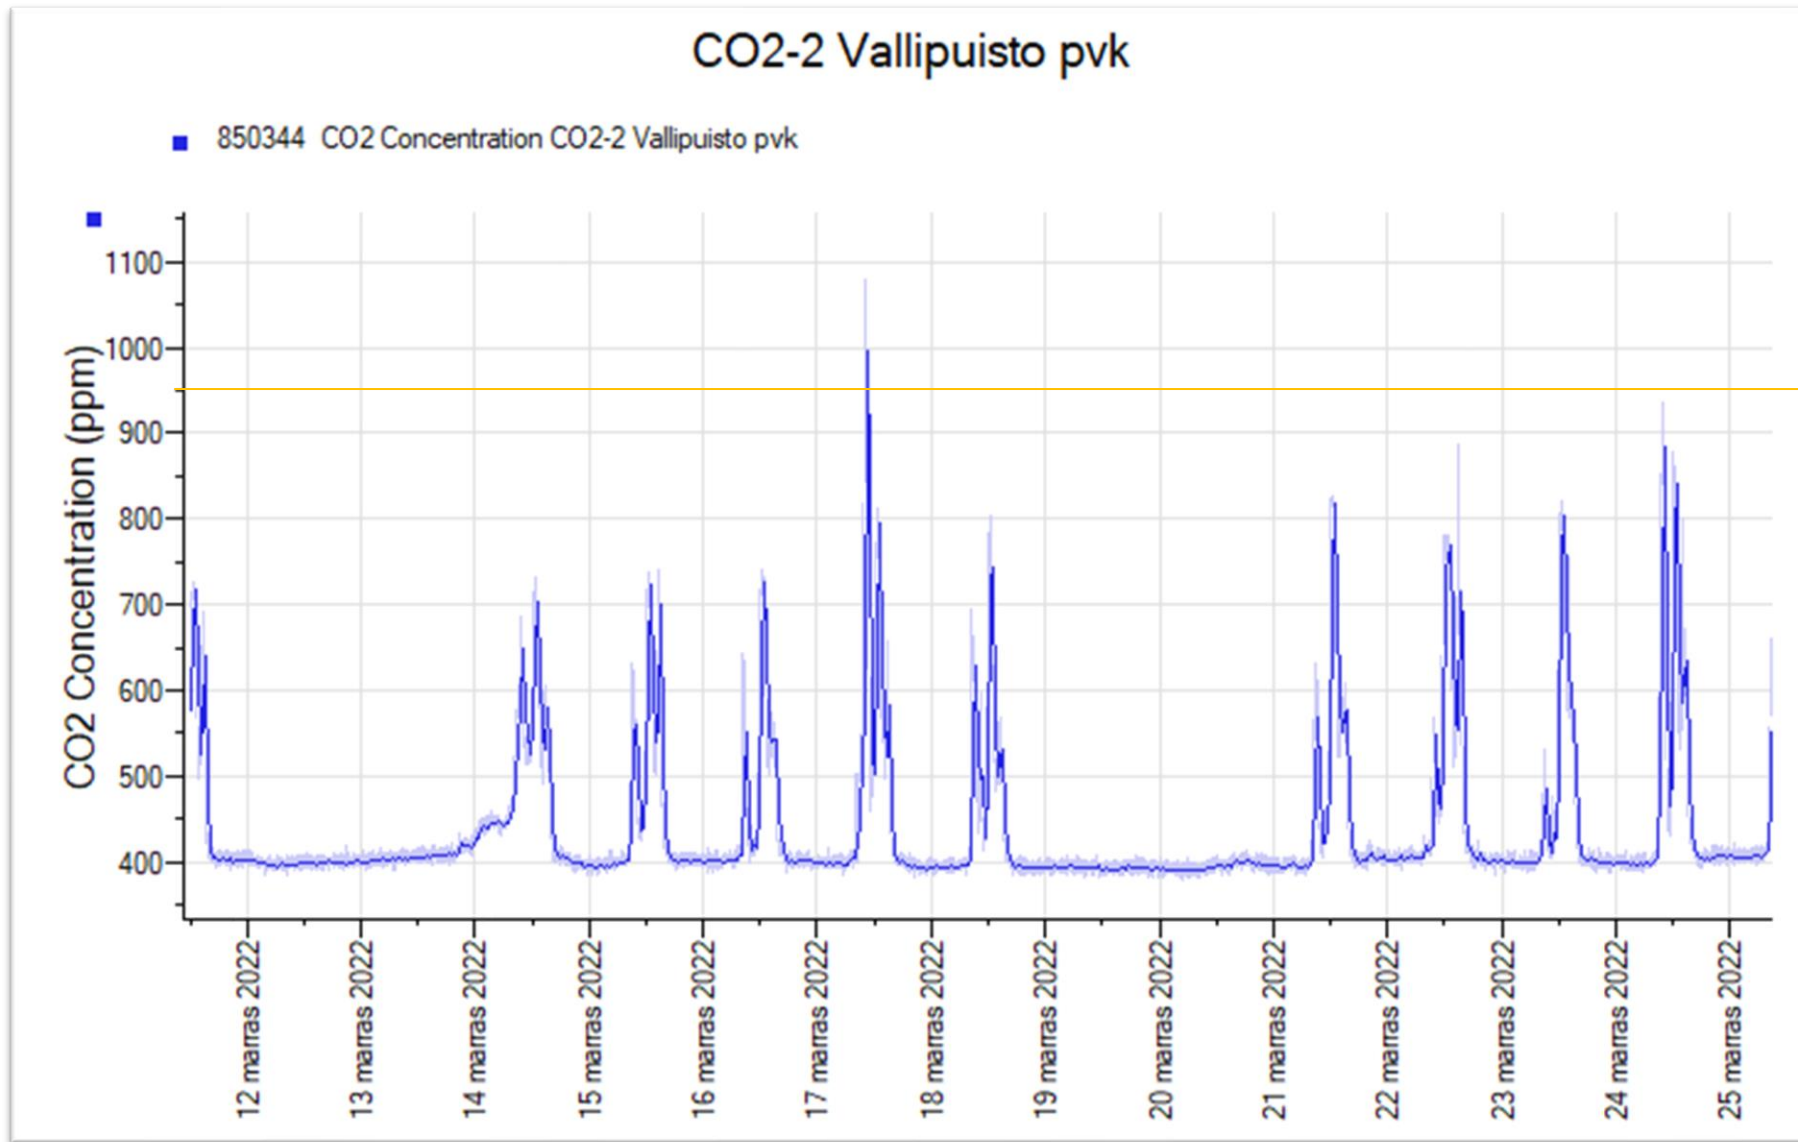
CO2-2, hiilidioksidiseuranta tilassa 1.38. Hiilidioksidipitoisuus on pääosin hyvällä tasolla (alle 950 ppm), mutta nousee yhtenä päivänä selvästi tyydyttävälle tasolle ollen maksimissaan 1079 ppm (to 17.11. klo 10–10.30).
