ESPOON KAUPUNKI

# PUOLARMAARIN RYHMÄPUUTARHA RLVIS-KUNTOARVIO

20.03.2024

PROJEKTI 318328\_07

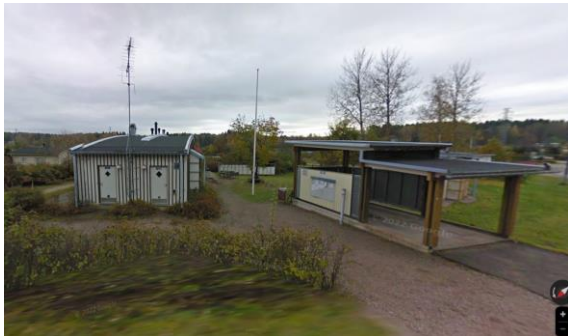
Kuva 1: Katunäkymän kuvaa piha-alueesta.

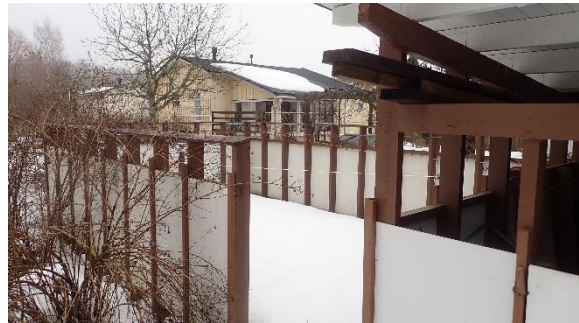
Pihan perällä on myös rakennelmina katettu ulkovarasto sekä pyykinkuivausaitaus sekä pergola. Tilojen kuntoa arviointiin vain ulkopuolelta. Levyrakenteisten seinien kunnostus on tarpeen.

Kuva 2: Piha-alueen katettu varasto ja pyykinkuivausaitaus

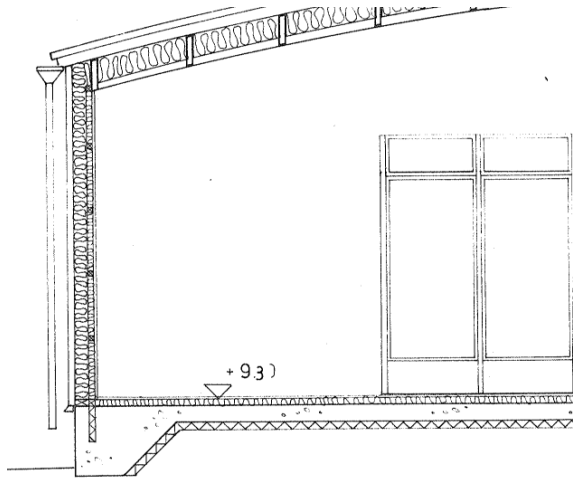
Kuva 3: Maanvaraisen laatan alla on eristeet.

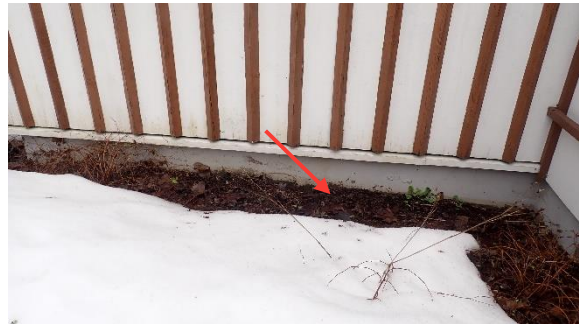
Maanvastaisen laatan sokkelissa ei havaittu halkeamia tai muita muodonmuutoksia. Ulkopuolisesta vedeneristyksestä ei saatu tietoa eikä myöskään havaintoja ja suosittelemme niiden(esim. muovisen perusmuurilevyn) asentamista.

Kuva 4: Perusmuurielvytystä ei havaittu

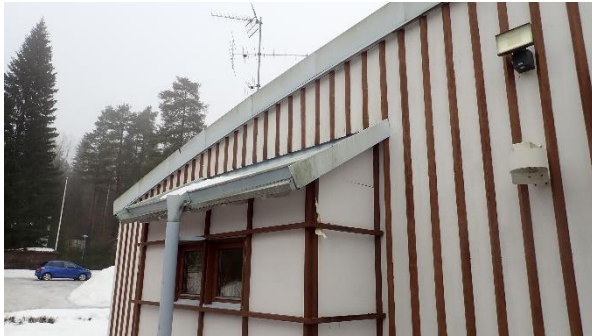
Kuva 5: Huoltorakennuksen julkisivua ja ulokerakenne.

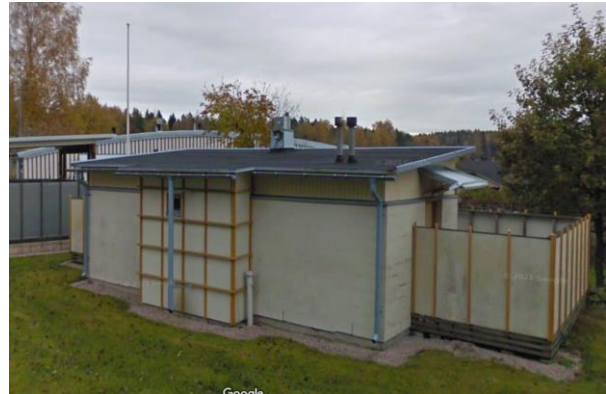
Kuva 6: Saunarakennuksen julkisivu on levyrakenteinen. Päätysten vilvoittelutiat ovat lujilevyrakenteisia

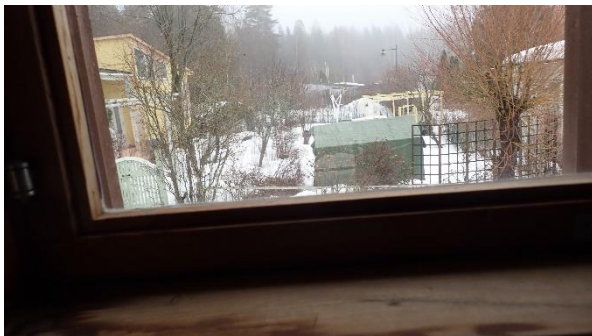
Kuva 9: Ikkunat ovat sisäänpäin aukeavia kaksipuitteisiä puuikkunoita tyyppiä MSE.

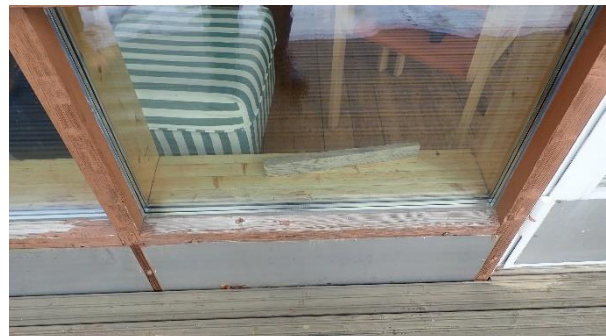
Kuva 10: Kolmilasinen MEK ikkuna

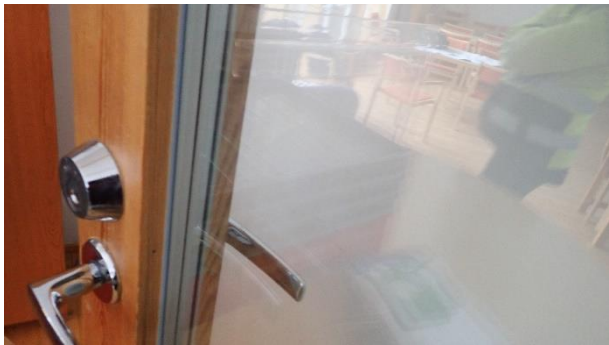
Kuva 11: Pääsisäänkäyntioven ikkuna, lukitus ja  
armi hyväkuntoiset

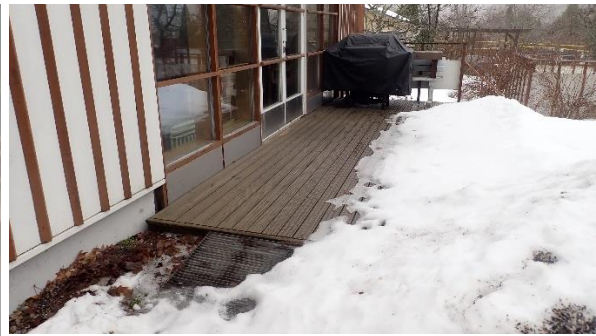
Kuva 12: Terassin ovi on hyväkuntoinen

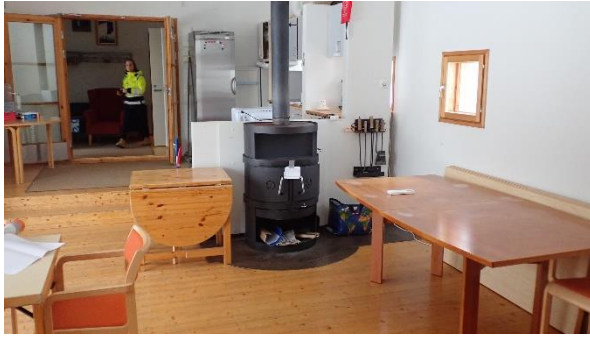
Yhteisitilojen lattioissa on alkuperäinen lakattu laualattia. Laualattian lakkapinta on kulunut ja puussa näkyy vuosien naarmut. Suosittelemme lattian hiontaa ja lakkausta.

Kuva 17: Huoltorakennuksen yhteistilaa. Tilassa tasoeroja.

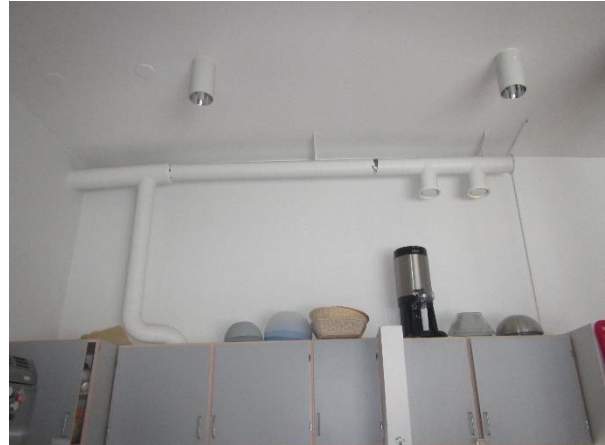
Kuva 18: Huoltorakennuksen ehteistiloissa on kaappi- ja säilytystiloja sekä kalusteita.

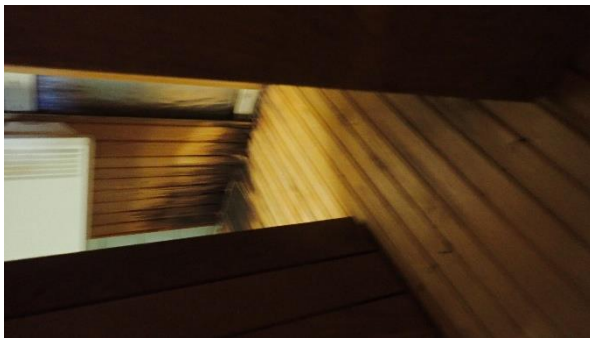
Märkätilojen pintarakenteiden tekninen käyttöikä on 20 – 30 vuotta ja niiden kunto todettiin heikoksi joten suosittelemme, että saunaosaston tilat peruskorjataan.

Kuva 19: Löylyhuoneen pintarakenteiden kunto todettiin heikoksi.

- Saunaosaston peruskorjaus

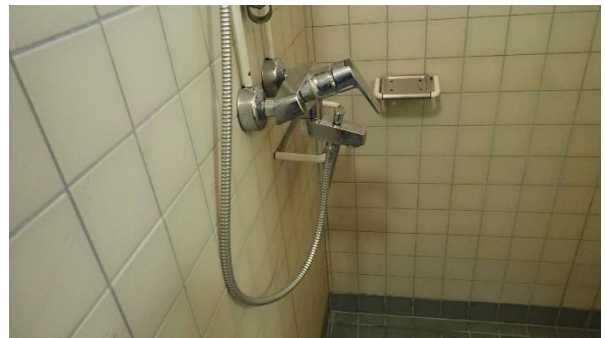
Kuva 20: Pesutilojen pintarakenteiden kunto todettiin heikoksi.

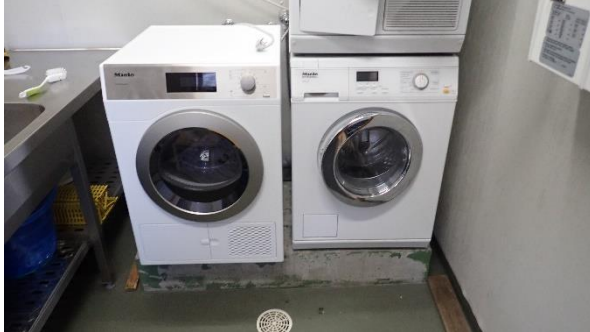
Kuva 19: Pesuvassa on pesukoneiden lisäksi kuivausrumpu

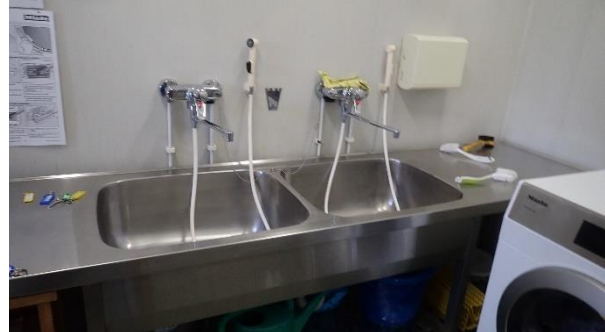
Kuva 20: Tuvan pesualtaat ja alkuperäiset vesihanat

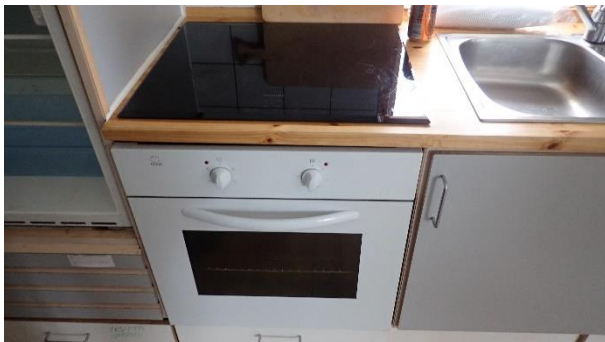
Kalusteiden kunto havaittiin heikoksi ja niiden tekninen käyttöikä on noin 25-30 vuotta joten suosittelemme asuntojen vakiokiintokalusteiden uusimista.

Kuva 25: Keittiökalusteiden kunto on kohtalainen

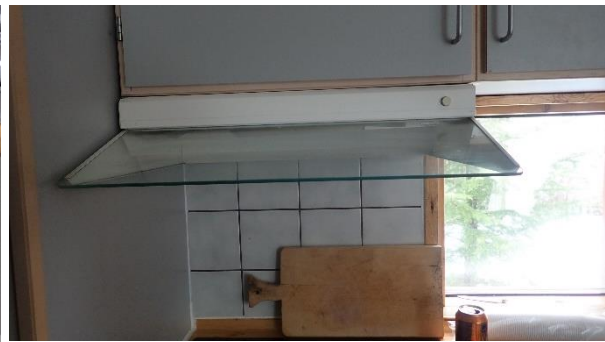
Kuva 26: Liesikupu on yhdistety poistoilmahormiin

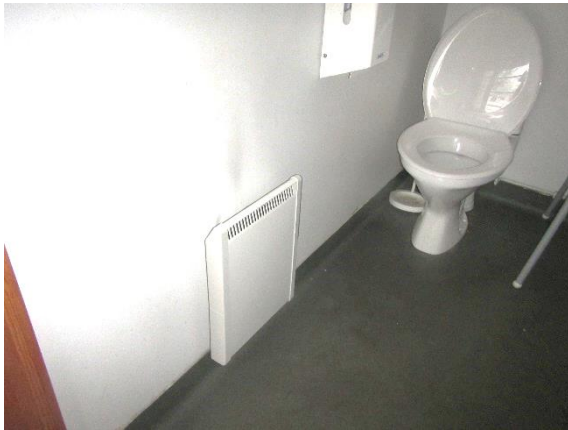
Kuva 27 Sähkötoiminen lämmityspatteri

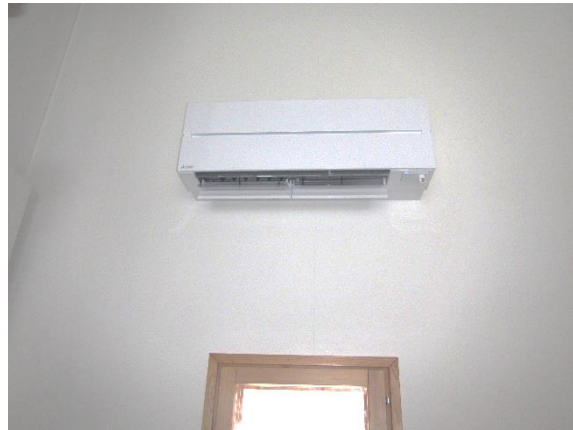
Kuva 28 Yhteistiloihin v 2023 asennettu ilmalämpöpumppu

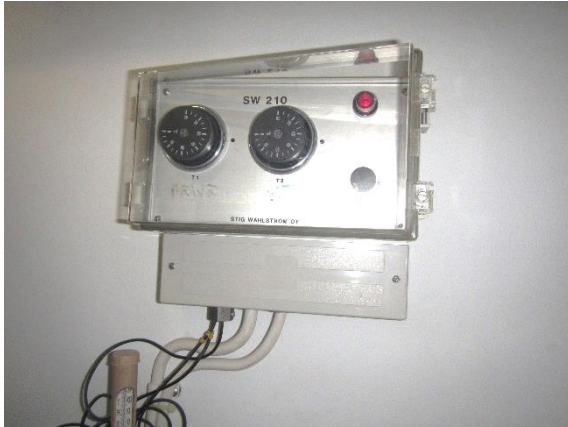
Kuva 29 Lämminvesivaraajan ohjausyksikkö

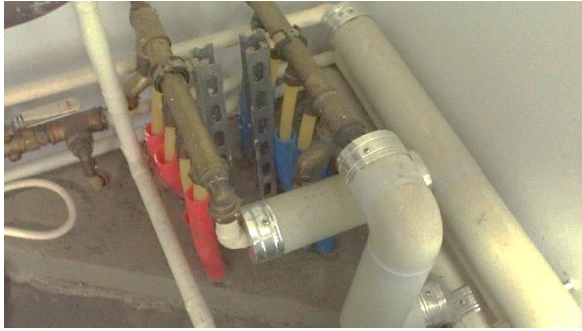
Kuva 30: Vesijohtojen jakotukki.

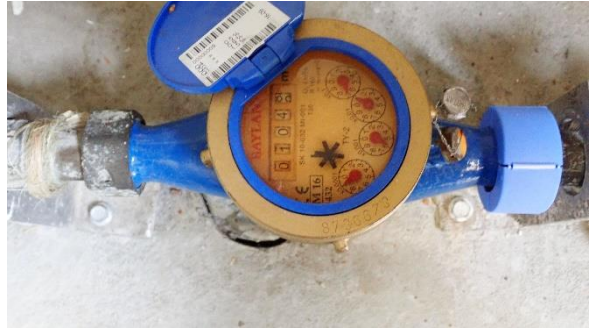
Kuva 31: Päävesimittari.

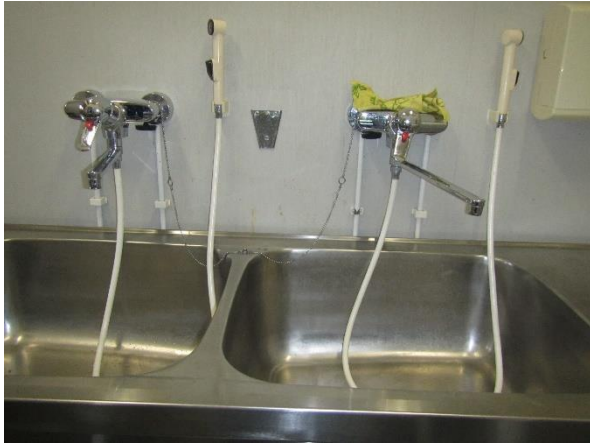
Kiinteistön pesutupa ja wc-tilat ovat teknisesti ottaen peruskorjaustarpeessa. Peruskorjauksen yhteydessä uusitaan näkyviin jäävät märkätilojen ja keittiöiden vesijohdot, sekä kaikki kiinteistön yli 5 vuotta vanhat vesi- ja viemärikalusteet.

Kuva 32: Vesikalusteita pesutuvassa.

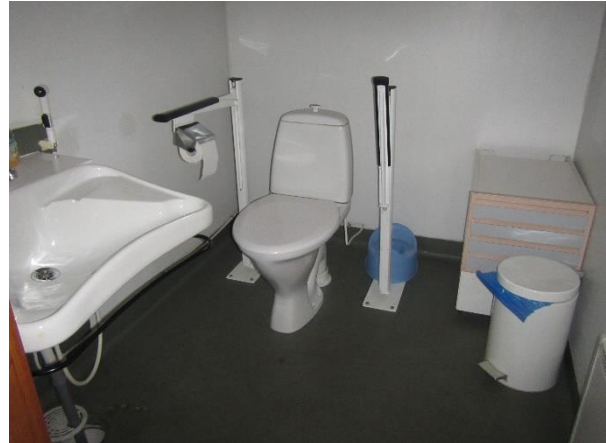
Kuva 33: inva-WC:n kalusteita

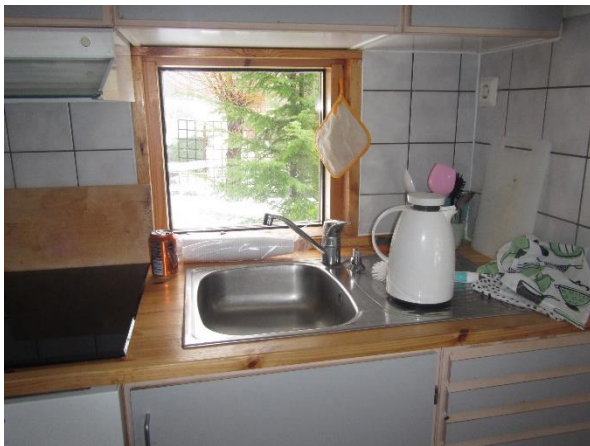
Kuva 34 Yhteistilan keittiön kalusteita. Tilassa on astianpesukone

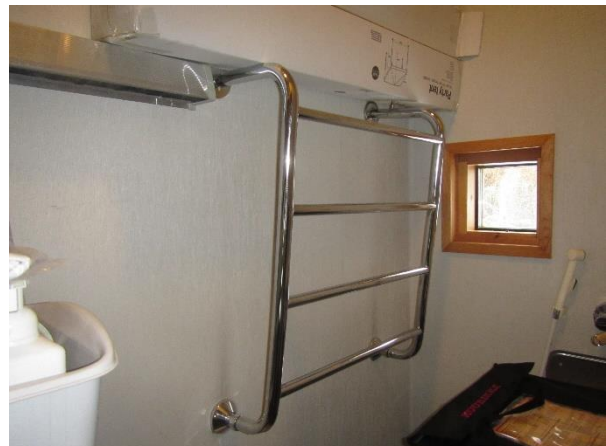
Kuva 31 Siivouskomeron kuivauspatteri

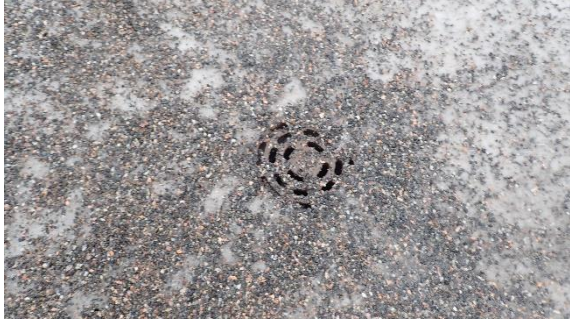
Kiinteistön sadevesijärjestelmän toimintaan ei päästy tutustumaan vallitsevasta lumitilanteesta johtuen. Järjestelmä on suunnitelmien mukaan pääosin muovinen kumisin muhviivistein. Järjestelmän tekninen käyttöikä on noin 50 vuotta. Järjestelmän kunto saadaan selville osana kattavaa LVV-kuntotutkimusta.

Kuva 36 Sade- tai salaojaviemärin kansi jäätyneenä.

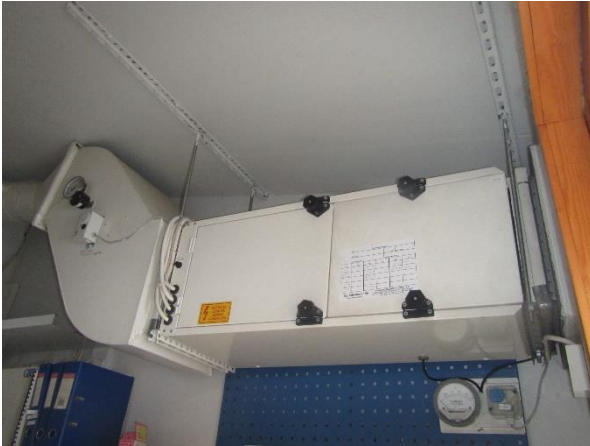
Kuva 37 Huoltorakennuksen tuloilmalaite

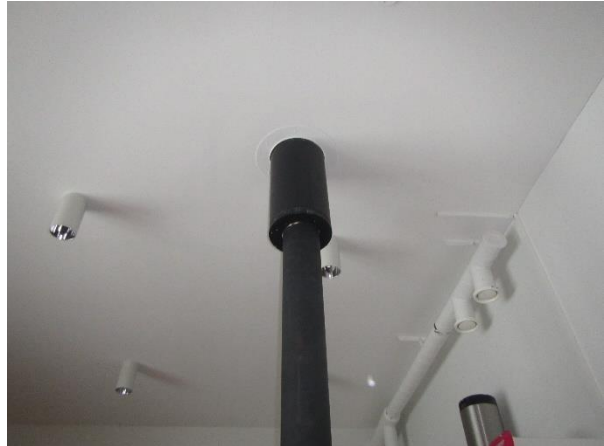
Kuva 38 kuvassa poistoilmakanavistoa sekä takan savupiippu.

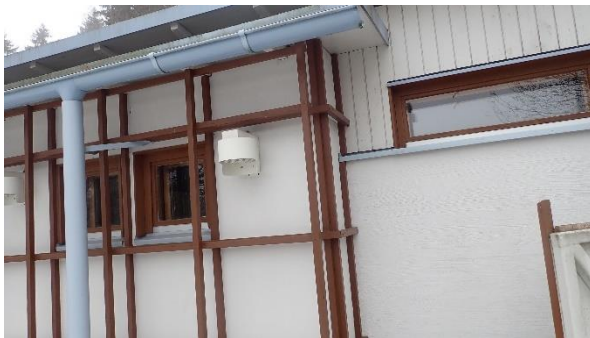
Valaisimet ovat käyttökuntoisia, mutta tehottomia. Valaistuksen ohjaus on toteutettu perinteisellä hämäräkytkin/kellokytkin yhdistelmällä.

Kuva 39 Huoltorakennuksen pihan puolen seinävalaisin

Ulkovalaistuksen uusimista suositellaan valo- ja energiatehokkaammaksi.

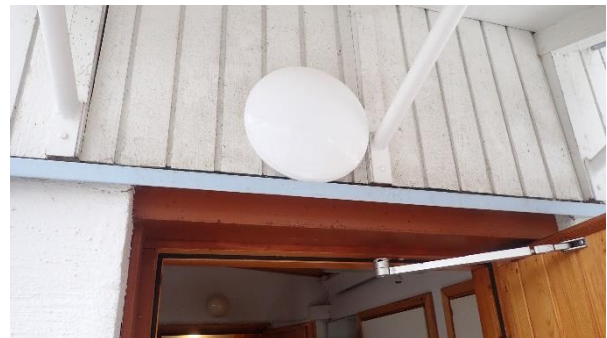
Kuva 40 Saunarakennuksen päätyjen käyntioivissa on yleisvalot

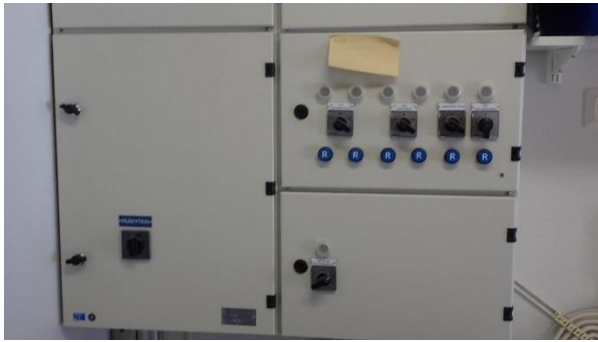
Kuva 41 Pääkeskustilan ohjauskeskusoja

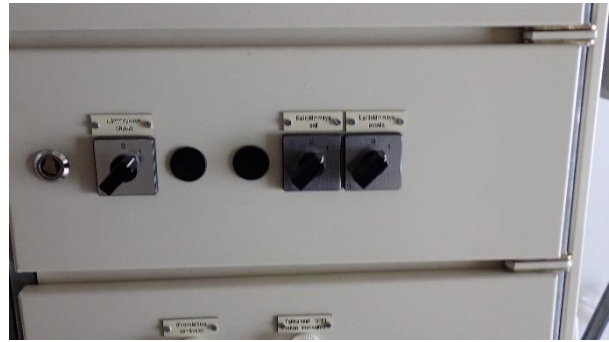
Kuva 42: Lämmityksien ohjauskeskus

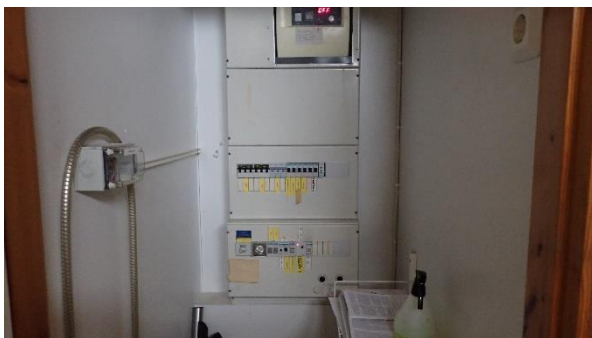
Kuva 2 Saunarakennuksessa on oma alakeskus

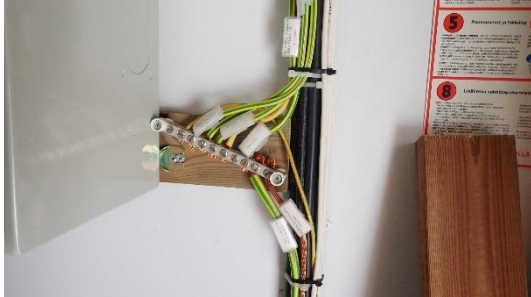
Kuva 44 Maadoitusjohdoissa on merkinnät

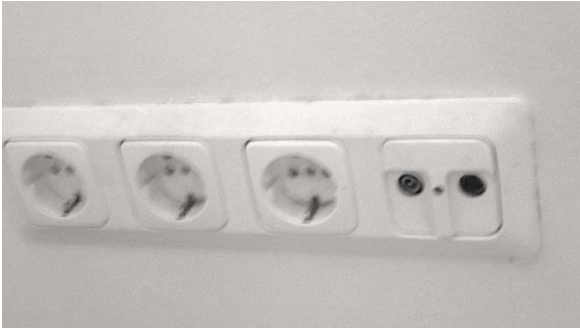
Kuva 45: Maadoitettuja pistorasioita yhteistiloissa. TV- ja radioantennipistokkein

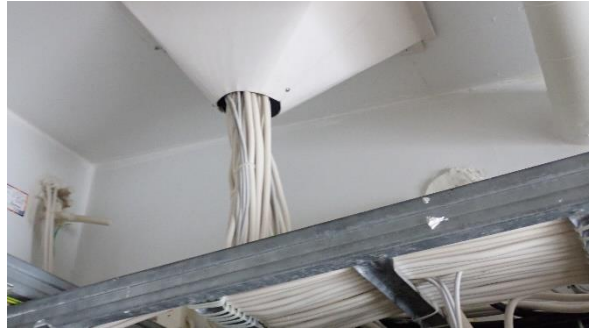
Kuva 46: Teknisen tilan kattolämmityksen johdotuksia.

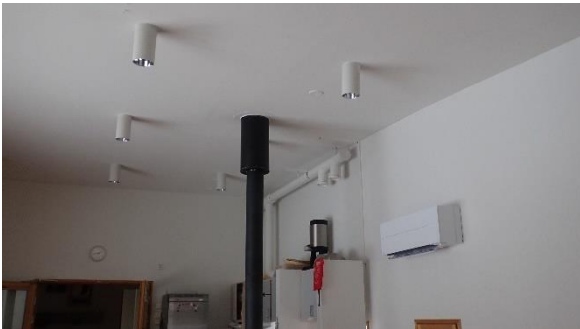
Kuva 47: Yhteistilojen valaistusta.

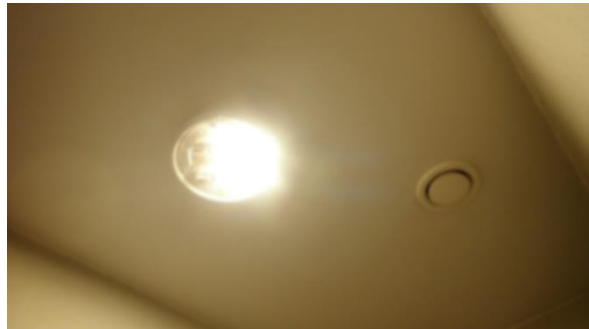
Kuva 48. Eteiskäytävän valaistusta.

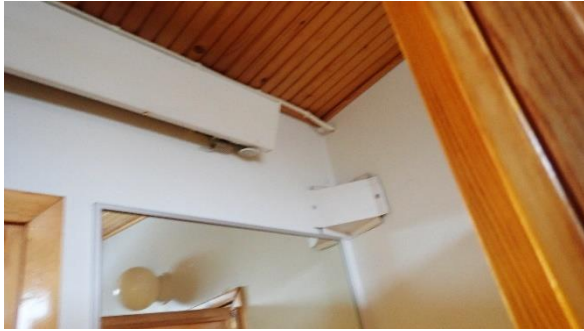
Kuva 49: Saunarakennuksessa kupuvalaisimia

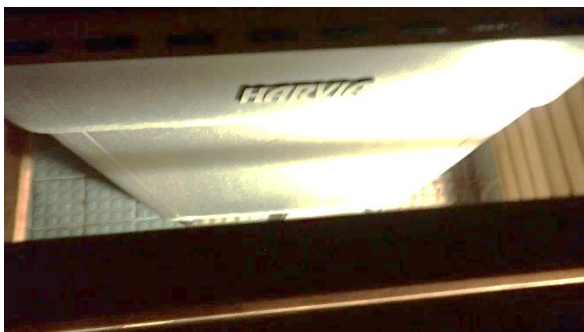
Kiukaan vastuksissa oli havaittavissa pistesyöpyimiä, tämä on merkki siitä että vastukset alkavat olla vaihtokunnossa.

Kuva 50: Kiuas.

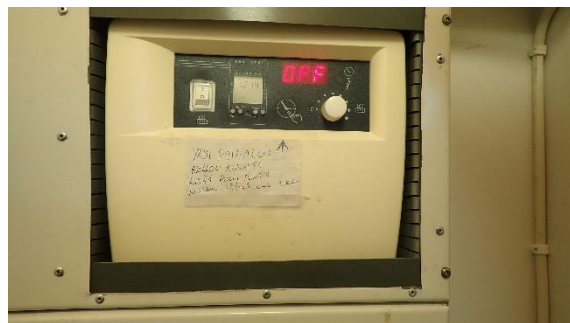
Kiukaan ohjauskeskukseen on vaihdettu ohjainkello ilmeisesti rikkoontumisen seurauksena. Ohjauskeskus on teknisen käyttöikänsä lopussa.

Kuva 52. Kiukaan ohjauskeskuksen lisäajastin

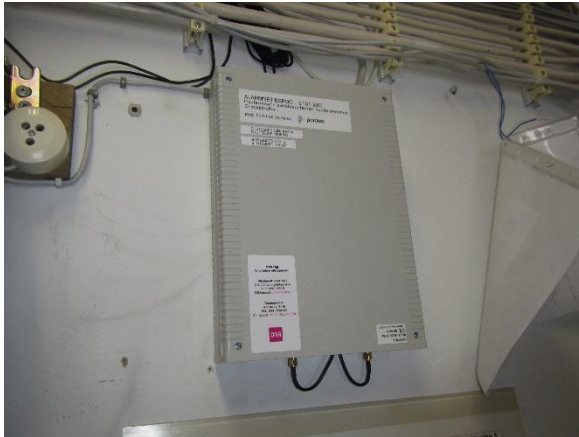
Kuva 53: Murtohälytintä on kytketty puhelinverkkoon

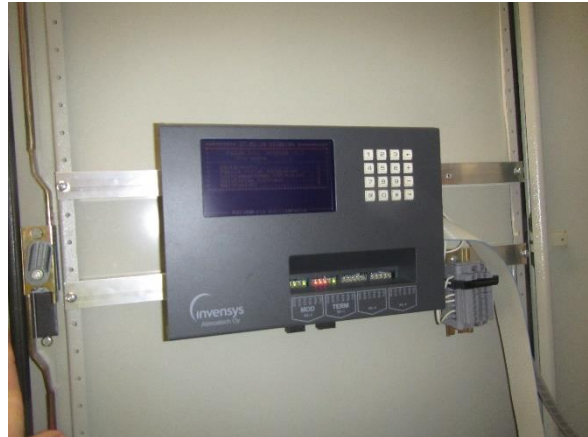
Kuva 54. Invensys (nykyinen Schneider) talotekniikan ohjauskeskus

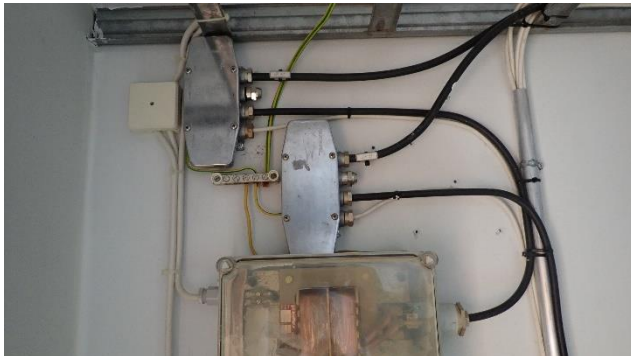
Kuva 55: Antennijärjestelmän päälaitteet.

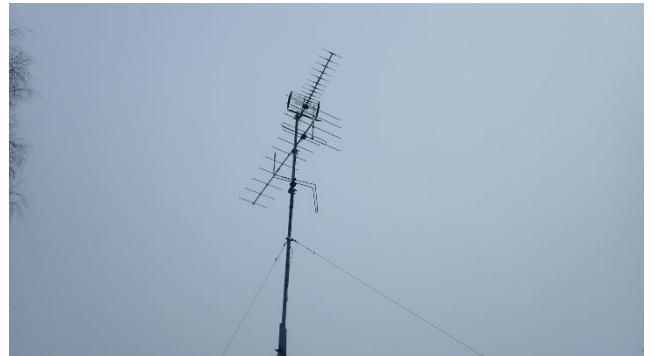
Kuva 56 Teknisen tilan päädystä on antennimasto.

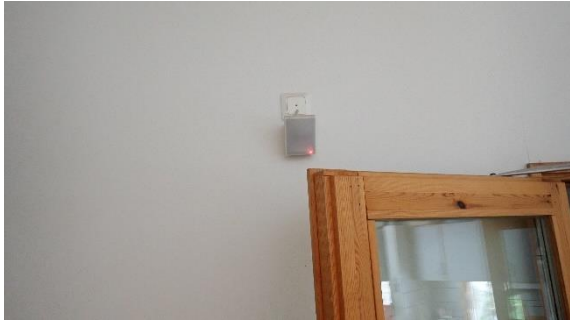
Kuva 57: Murtojärjestelmän liiketunnistin.
