Kuntoarvio ja PTS - kunnossapitosuunnitelma

## Sierlan Kesäsiirtola, Lohja

Projekti 308875

21.7.2017

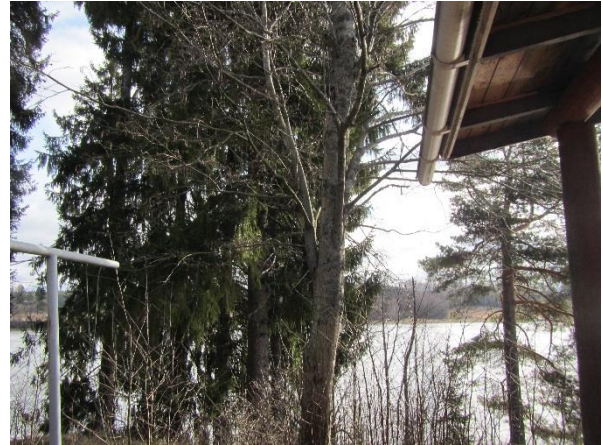
Saunarakennuksen vierustat ovat pääosin ruohikkoa, pensaita ja puustoa. Maanpinnan kallistukset ovat pois päin rakennuksesta. Yksittäinen puu on liian lähellä rakennusta. Kasvillisuuden tulisi olla vähintään 5 metrin etäisyydellä rakennuksesta. Saunarakennuksen vieressä on vanha pyykkiteline. Saunalta lähtee järvelle puiset portaat, joiden kunto on hyvä.

**Kuva 3.** Yksittäinen puu on liian lähellä rakennusta. Lehdet tukkivat vesikouruja.

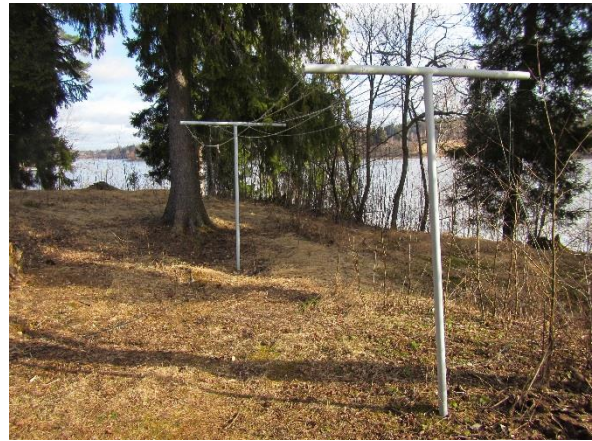
**Kuva 5.** Saunarakennuksen vieressä kuivausteline, joka vaatii huoltomaalausta.

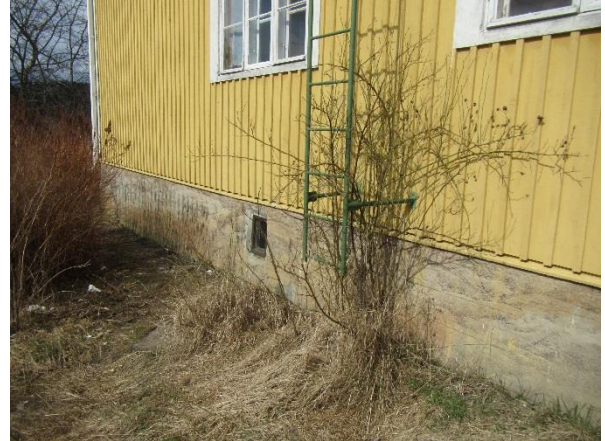
Päärakennuksen ympäristö on pääasiassa nurmikkoa ja sora-aluetta. Rakennuksen takana on muutamia pensas/pusikko, jotka ovat liian lähellä rakennuksen julkisivua. Kasvillisuus liian lähellä rakennusta, mikä aiheuttaa ylimääräistä kosteusrasitusta ulkoseinän rakenteille. Etupihan ja pelikentän puoleisen päädyn puolella rakennuksen ympärillä oleva maa on kosteampaa/märempää kuin muualla. Näissä kohti pihamaan kaltevuudet ovat osittain rakennukseen päin.

**Kuva 10.** Rakennuksen takana on kasvillisuutta liian lähellä rakennusta.

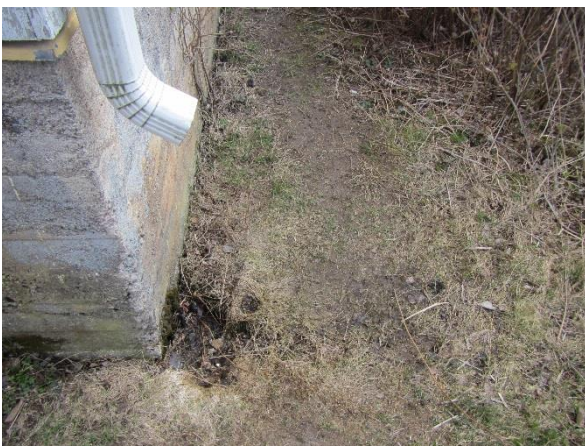
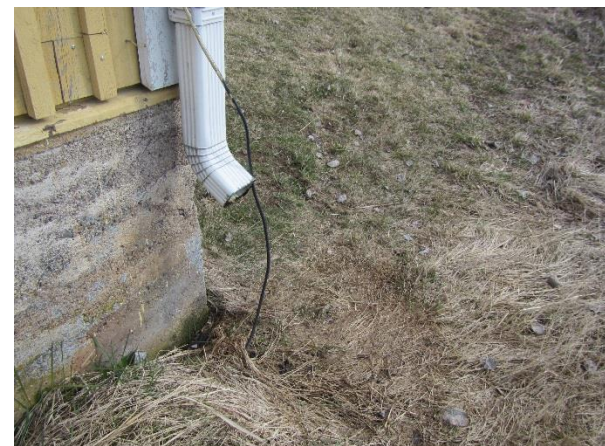
**Kuva 13.** Katolta tulevat sadevedet valuvat suoraan rakennuksen vierustalle.

**Kuva 14.** Katolta tulevat sadevedet valuvat suoraan rakennuksen vierustalle.

Katolta tulevat sadevedet valuvat suoraan rakennuksen viereen, mikä lisää perustuksiin kohdistuvaa kosteusrasitusta. Katolta tulevat vedet tulisi ohjata maahan asennettavilla kouruilla vähintään metrin päähän rakennuksesta. Rakennuksessa ei ole salaojia, joten vedet imeytyvät suoraan rakennuksen alapuolelle/ympäriille.

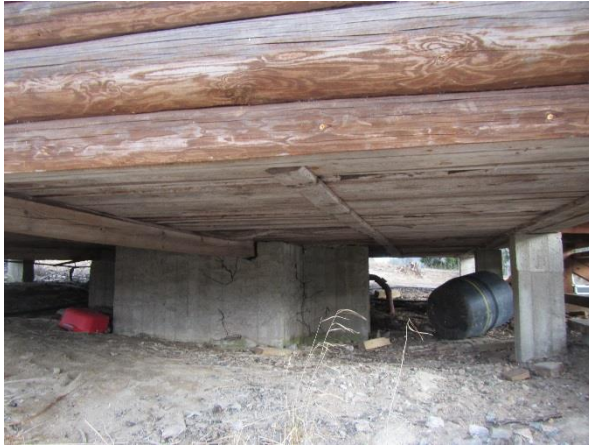
Kuva 16. Saunarakennuksen betoniset perustukset.

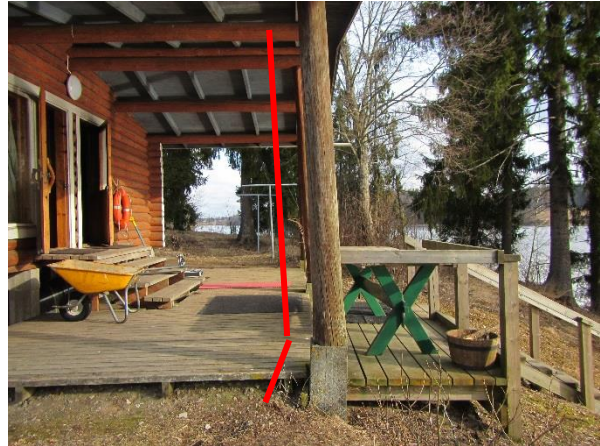
Saunarakennus on perustettu teräsbetonisten pilariperustusten ja rakennuksen keskellä olevan tulisi-  
jan betonisen anturan varaan. Pilarien ja rungon väliin on asennettu oikeaoppisesti kosteuden nousun  
estävä kermikaistale. Terassin kohdalla pilariperustukset ovat vinoutuneet yläpäästään ulospäin ra-  
kennuksesta ja tästä johtuen terassin pystyhirsret ovat vinossa. Pystyhirsien kantavuus heikkenee huo-  
mattavasti, kun ne ovat vinossa.

Kuva 17. Terassin kohdalla pilariperustukset ovat hieman vinoutuneet.

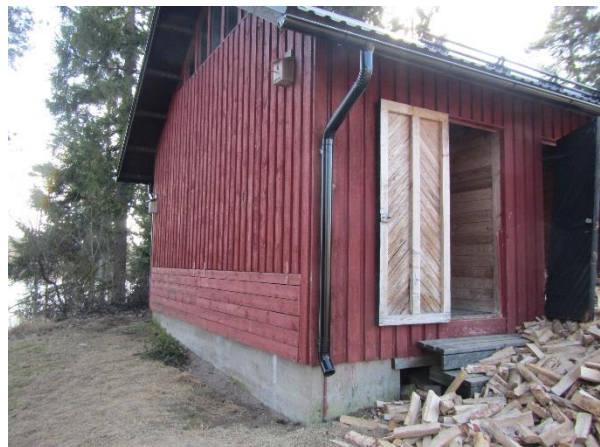
Kuva 19. Piharakennuksen takaseinustalla betonisokkeli.

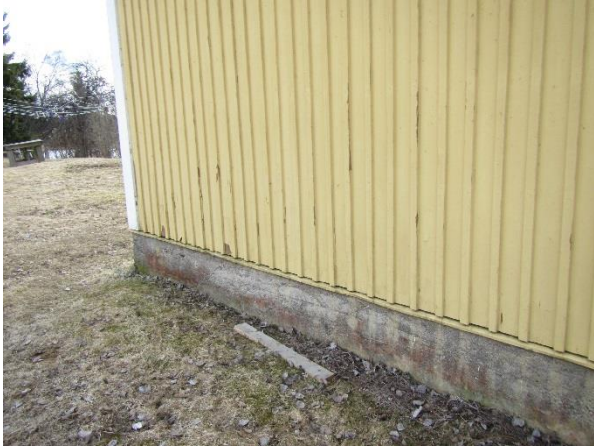
**Kuva 20.** Päärakennuksen betoniset sokkelit ovat kuluneet ajan saatossa ja vaativat huoltokorjausta.

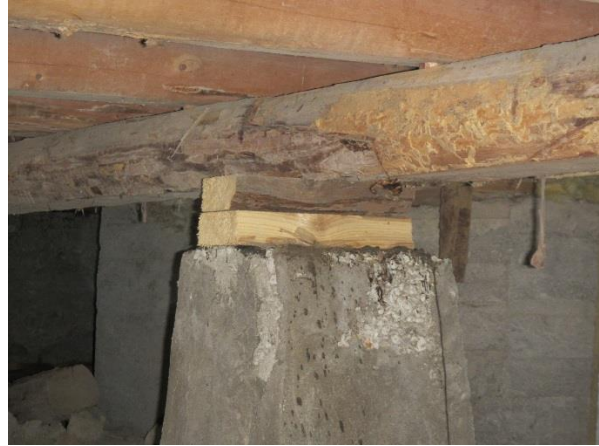
**Kuva 21.** Perustukset ovat painuneet ajansaotossa. Perustuksen ja rungon väliin on asennettu korotuslankut.

**Kunto:** 2-3 Välttävä

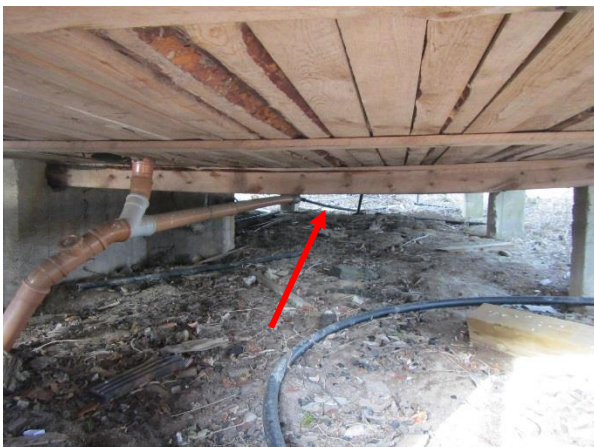
Saunarakennuksessa on hyvin tuulettuva ja kantava puurakenteinen alapohja (rossipohja). Alapohjassa havaittiin hieman painumaa. Painuman kohdalla on saunatila, jossa on betoninen lattia/kallistusvalu, mikä aiheuttaa lisäkuormaa alapohjan rakenteille.

**Kuva 22.** Alapohjan rakenteissa painumaa

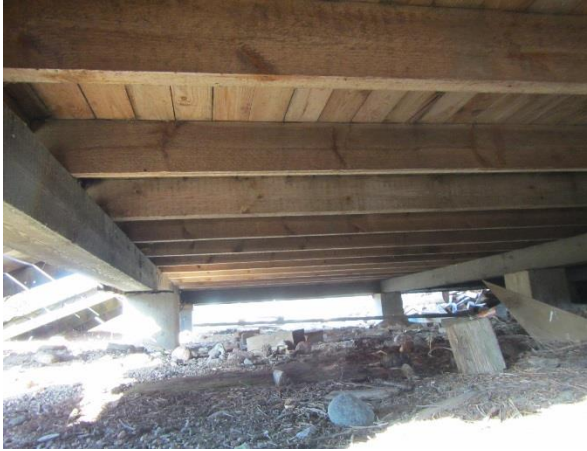
**Kuva 24.** Alapohjan rakenteet silmämääräisesti hyvässä kunnossa.

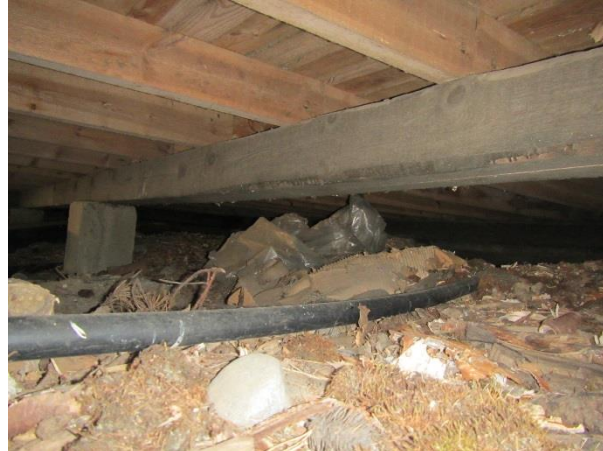
**Kuva 25.** Alapohjatilassa ylimääräistä roskaa ja orgaanista jätettä.

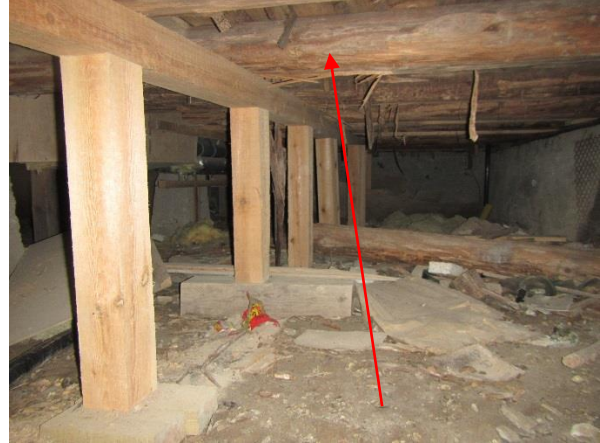
**Kuva 27.** Rakennuksen etupihan puolella alapohjarakenteisiin on tehty lisätuentaa. Tässä kohtaan alkuperäiset puupalkit olivat lahoja.

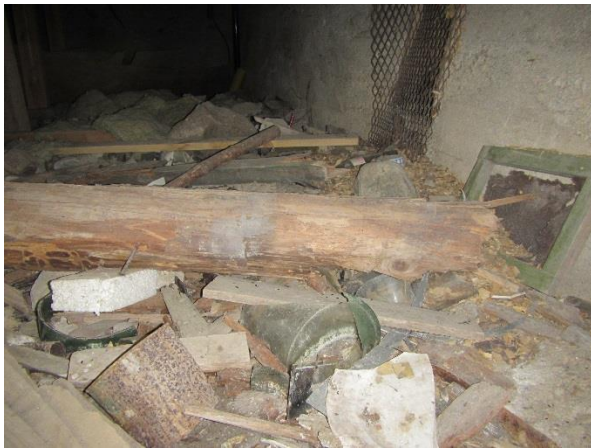
**Kuva 28.** Ryömintätallassa on paikoin paljon rakennusjätettä ja roskaa.

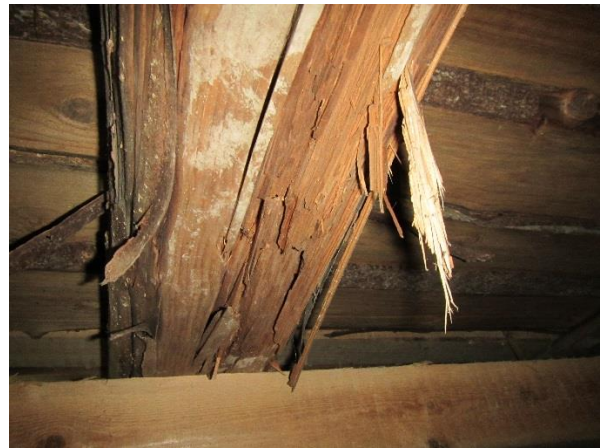
**Kuva 29.** Alueella jossa on tehty lisätuentoja, havaittiin lahoja puupalkit.

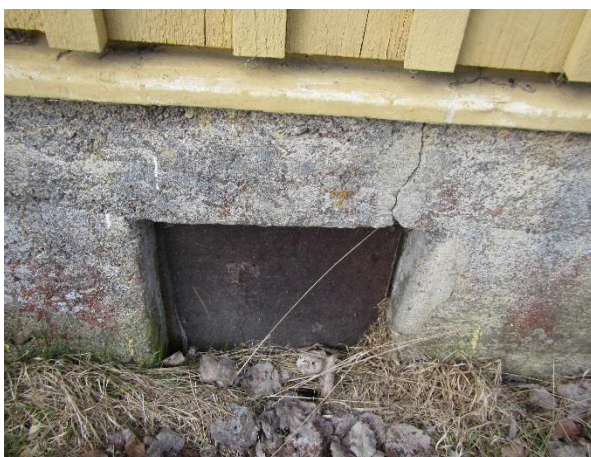
**Kuva 30.** Lähes kaikki alapohjan tuuletusaukot on tukittu, eikä niitä ole tarpeeksi suhteessa alapohjan pinta-alaan.

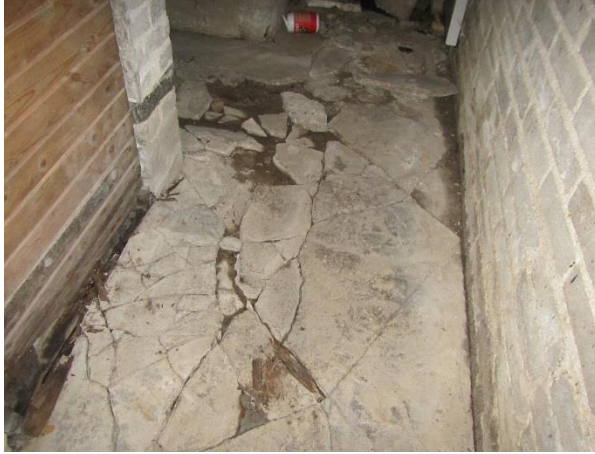
Kellarin alapohjarakenteena toimii maanvastainen eristämätön ohut betonilaatta, joka on halkeillut/routunut todella pahasti. Kellarin ympärillä pihamaan kaltevuudet olivat rakennukseen päin, mikä lisää kosteusrasitusta rakenteille. Rakennuksen ympärillä ei ole salaojia ja sadevedet on ohjattu suoraan maahan, mikä lisää kellarin rakenteisiin kohdistuvaa kosteusrasitusta.

**Kuva 32.** Kellarin alapohjarakenteena toimii eristämätön ohut betonilaatta, joka on halkeillut/routunut pahasti.

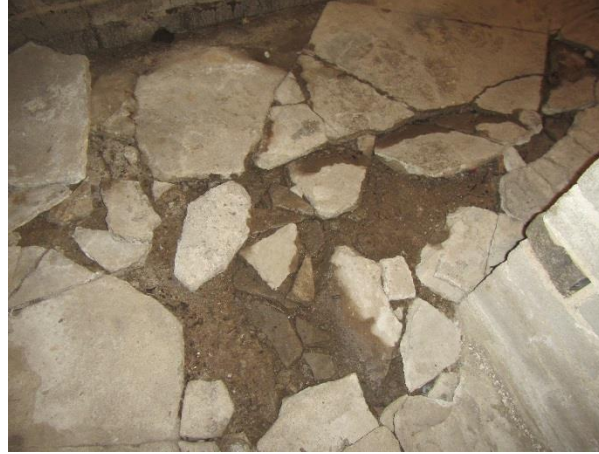
**Kuva 33.** Kellarin maanvastainen betonilaatta on todella huonossa kunnossa.

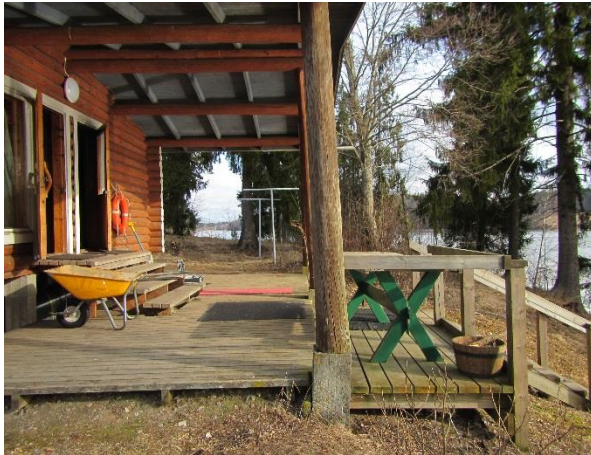
Saunarakennuksen kantavat ulkoseinärakenteet ovat pyöröhirsiseiniä ja terassin kohdalla pystyhirsyä. Terassin pystyhirret ovat kallistuneet, eikä niitä ole kiinnitetty betonianturoihin, mikä aiheuttaa kantavuudelle riskin kuistin osalla. Lisäksi kaikkien kattovasojen kohdalla ei ole terassin kohdalla tukea ollenkaan. Saunarakennuksen hirsirunko on hieman painunut ajansaatossa, mikä ilmenee sisäovien karmien kieroutena. Hirsiseinien painuminen on kuitenkin hirsirakentamiseen liittyvä normaali ominaisuus.

**Kuva 35.** Terassin pystyhirsyä ei ole kiinnitetty betonianturoihin ja ne ovat kallistuneet.

- Saunarakennuksen terassin pystyhirsien ja kattovasojen lisätuenta (Heti)
- Päärakennuksen hirsirungon lahojen laajuuden selvittäminen lisätutkimuksin (1-3vuotta)
- Päärakennuksen lahovaurioituneiden hirsien uusiminen (1-3vuotta)

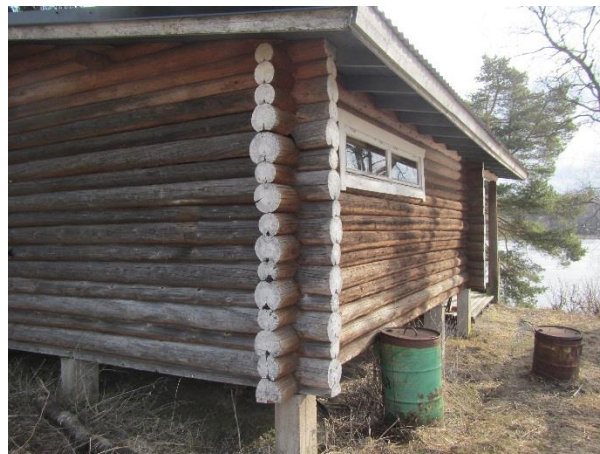
**Kuva 38.** Hirsirungossa ei silmämääräisesti havaittu lahoja kohtia.

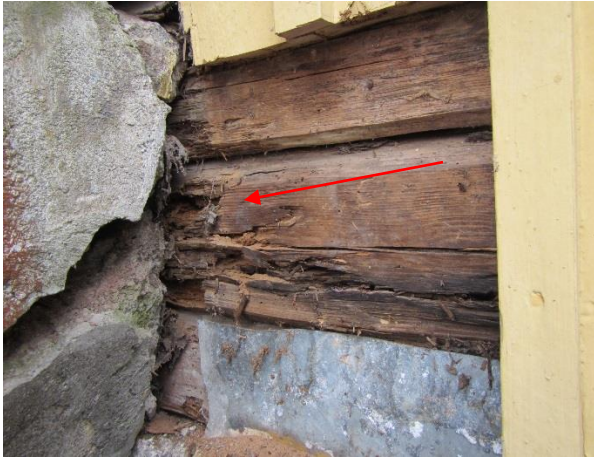
Rakennuksen kantavat ulkoseinärakenteet ovat hirsirakenteisia. Hirsien kuntoa tarkasteltiin haitta-ai-  
netutkimuksen yhteydessä tehtyjen avausten yhteydessä. Rakennuksen eteläjulkisivulla rungon alim-  
mat hirret olivat hyväkuntoisen näköisiä. Rakennuksen pohjoisjulkisivun ainakin kaksi alinta hirttä oli-  
vat ulko-ovien kohdalla lahoja. Hirsirungossa ei silmämääräisesti havaittu suurempia painumia.

**Kuva 39.** Hirsirungossa on lahoa ulkoportaikon kohdalla.

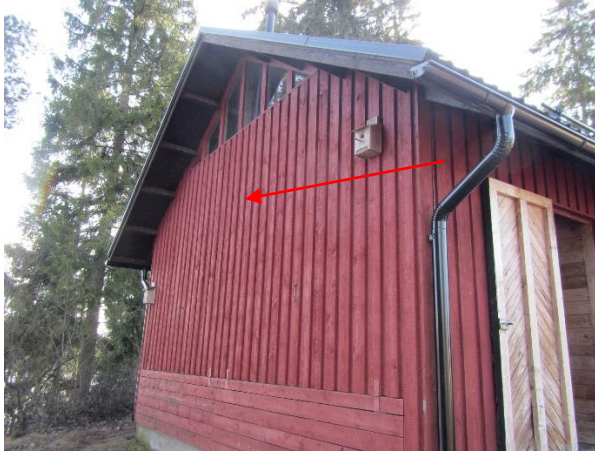
Kuva 41. Piharakennuksen julkisivut ovat hyvässä kunnossa.

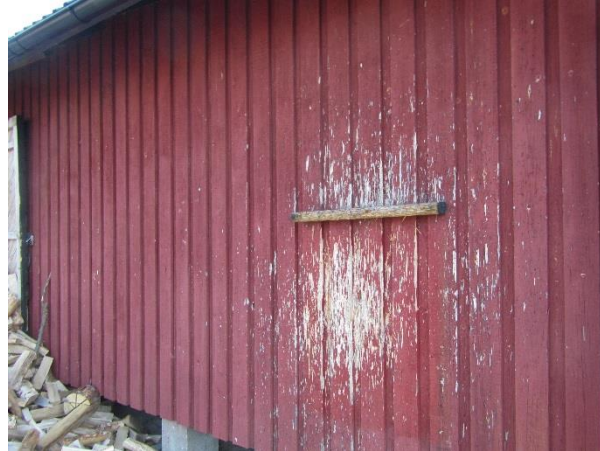
Kuva 42. Tikkataulun kohdalla julkisivu on heikossa kunnossa.

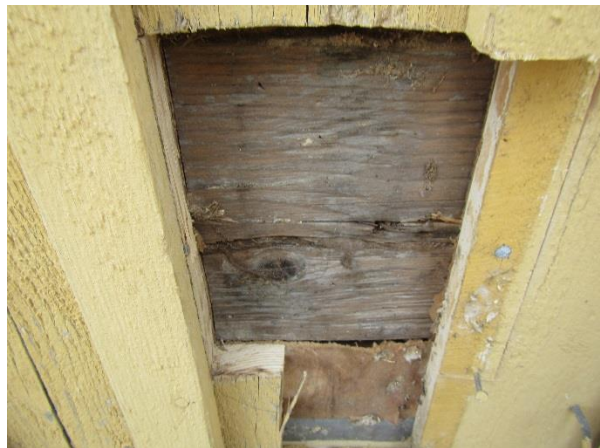
Kuva 44. Julkisivun laudoitus on kiinnitetty suoraan hirsirunkoon, eikä se pääse tuulettumaan edes peiterimojen kohdalla.

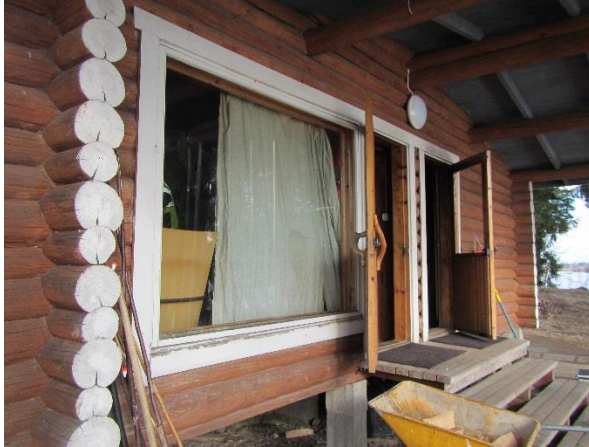
Saunarakennuksen ikkunat ovat 1+1 lasisia sisään-ulos aukeavia vanhoja puuikkunoita. Ikkunoiden puu-osat ovat vielä hyvässä kunnossa, mutta maalipinta hilseilee paikoitellen.

**Kuva 45.** Saunarakennuksen iso ikkuna, jonka maalipinta hilseilee alapuitteen osalta.

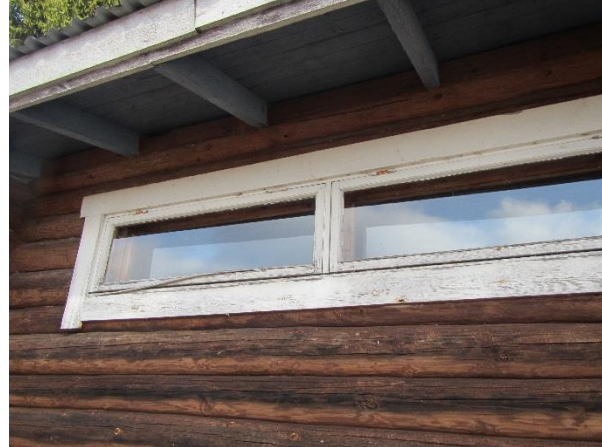
**Kuva 46.** Ikkunan puuosien maalipinta hilseilee ja alalistat ovat irronneet.

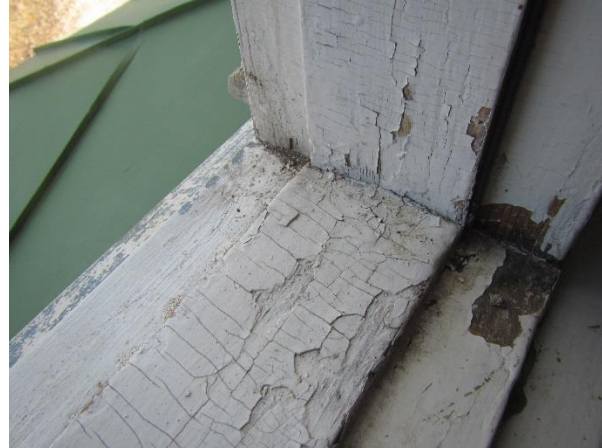
Päärakennuksen ikkunat ovat 1+1 lasisia sisään-ulos aukeavia vanhoja puuikkunoita, joiden maalipinta on huonossa kunnossa. Ikkunoiden avausmekanismit olivat paikoitellen jumissa. Ikkunoita on tiivistelty ajansaatossa sisäpuitepuolelta. Useassa lasissa oli halkeamia. Etenkin yläkerran ikkunat olivat todella huonossa kunnossa, koska yläkerran tiloja pidetään välillä kylmänä ja välillä lämmöt on päällä kun tiloissa on porukkaa. Ikkunoiden puumateriaali on vielä pääsääntöisesti ehjää, paikoin alasarjoissa (tippalstat) on merkittävämpää puumateriaalin halkeilua ja näin ollen osittain uusimistarpeita. Vanhojen ikkunoiden ulkopuoliset maalipinnat ovat pahoin hilseilleet säärasituksesta. Samoin ulkopuoliset kittaukset ovat kovettuneet ja halkeilleet sekä käyttöikänsä päässä.

**Kuva 50.** Yläkerran ikkunat ovat vielä huonommassa kunnossa, koska tiloissa ei ole aina lämmitystä ja ikkunoihin kohdistuu myös suurempi säärasitus (aurinko + viistosade)

- Vanhojen ikkunoiden perusteellinen kunnostus verstaalla (1-5 Vuotta)
- Vaihtoehtoisesti ikkunoiden uusiminen

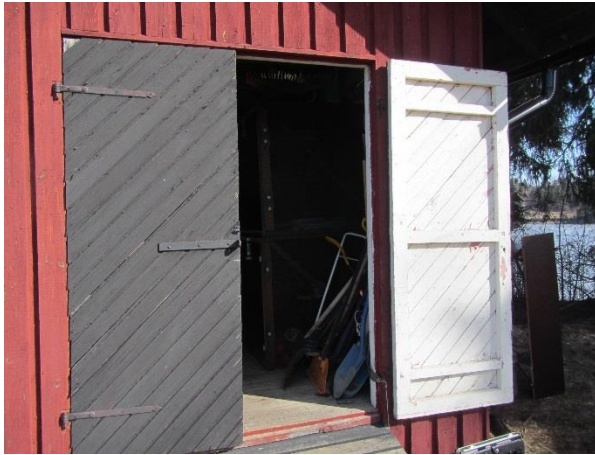
Piharakennuksessa on puiset ladonovet. Yksi ovi on irronnut, koska polttopuita on ladottu ovea vasten.

Kuva 56. Piharakennuksessa on puiset ladonovet, joiden maalipinta on välttävässä kunnossa.

- Saunarakennuksen ulko-ovien kunnostus/uusiminen (1-5 vuotta)
- Piharakennuksen irronneen ladonoven kiinnitys/korjaus (1 vuoden kuluessa)
- Piharakennuksen ladonovien huoltomaalaus (6-10 vuotta)

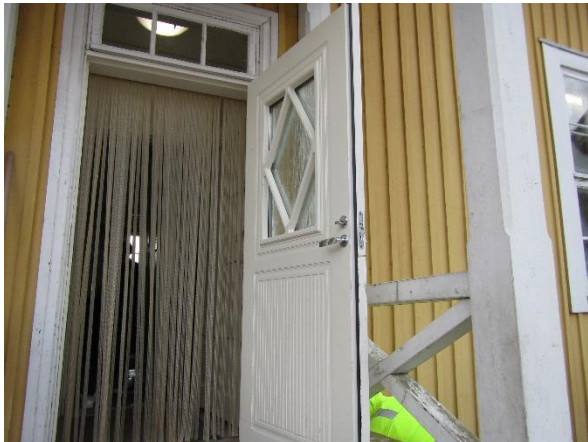
Kuva 58. Ulko-ovi uusittu vuonna 2005.

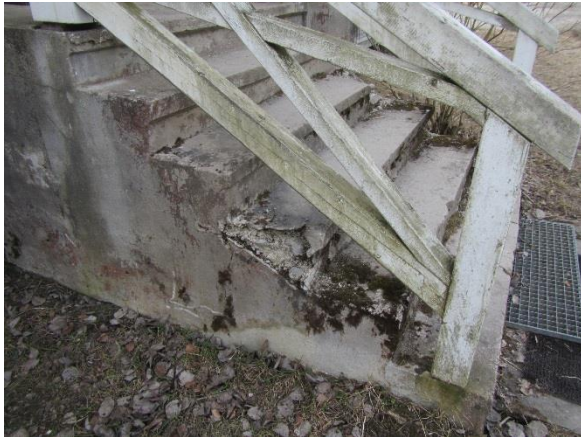
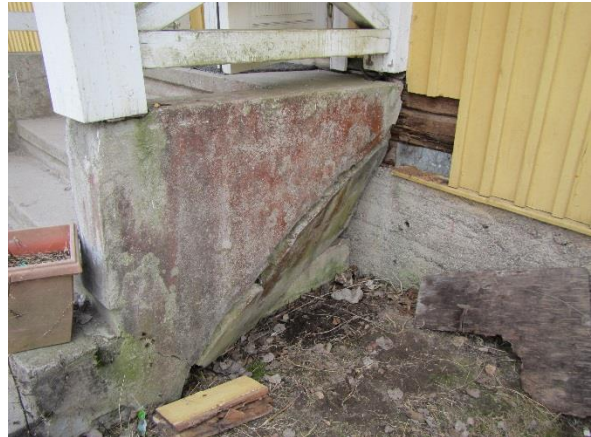
Ulko-ovien edustoilla on betoniportaat, jotka ovat heikossa kunnossa. Betoniportaat kallistavat hieman rakennukseen päin, jolloin vedet pääsevät valumaan suoraan rakenteisiin. Portaiden betonipinta on myös rapautunut ajan kuluessa.

**Kuva 60.** Ulko-oven edustalla oleva betoniporras on huonossa kunnossa

**Kuva 61.** Ulko-oven edustalla oleva betoniporras on huonossa kunnossa

- Betoniportaiden kunnostus

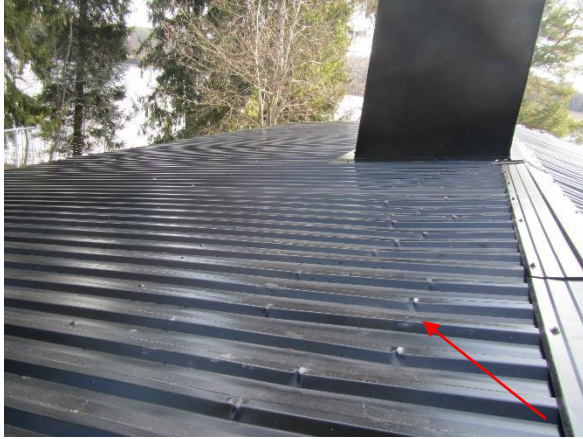
Saunarakennuksessa on puurakenteinen yläpohja ja uusittu peltikate, jossa havaittiin peltien taipumista. Katolla tehdyssä tarkastuksessa huomattiin, että peltikatteen alapuolella on liian harva koolaus, mikä aiheuttaa ihmisen painosta painumia vesikaton pelteihin.

**Kuva 62.** Vesikatteessa ihmisen painosta tulleita painumia.

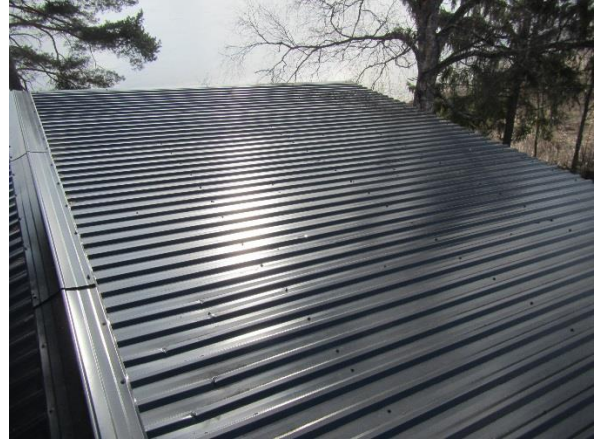
**Kuva 63.** Vesikatto on uusittu noin 10v sitten ja se on yleisesti hyvässä kunnossa.

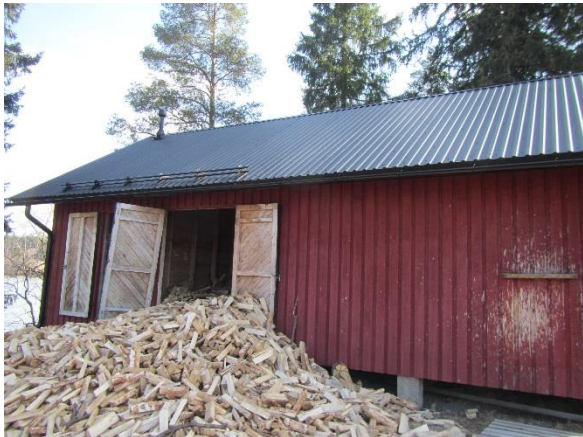
**Kuva 64.** Piharakennuksen vesikato on uusittu ja hyvässä kunnossa.

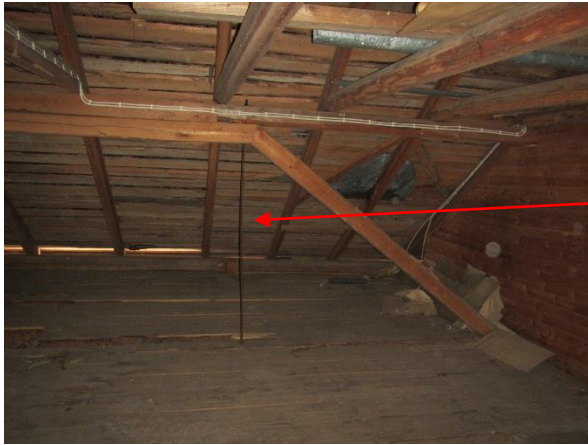
**Kuva 65.** Katon alkuperäiset kantavat puurakenteet.

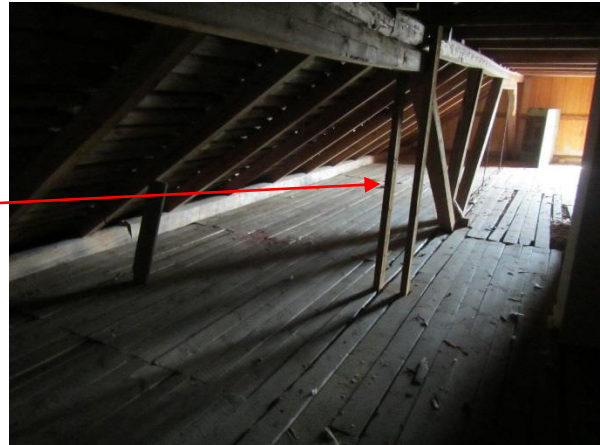
Päärakennuksen yläpohjarakenteet ovat alkuperäisiä puurakenteisia. Yläpohjarakenteissa havaittiin pieniä muodonmuutoksia ja poikkeamia. Toiselta lappeelta on puukannattajien kohdalta poistettu vetotangot ja tilalle asennettu lankut. Samalla lappeella havaittiin yhden tukiparrun siirtymä, jolle on tehty puutteellinen lisätuenta. Yläpohjatilassa on aikaisemmin ollut kattoikkunoita, jotka on laitettu umpeen peltikatteen asennuksen yhteydessä. Yläkerran tilojen kohdalla kertyy käyttäjän mukaan talvisin jäätä vesikatolle, mikä johtuu siitä, että yläpohjan purueristeet ovat valuneet kiinni aluslaudoitukseen/peltikatteeseen. Peltikatteen ja purueristeiden välissä kuuluisi olla ilmarako, ettei pääse syntymään lämpöhäviöitä ja jäätä vesikatolle. Yläpohjan tuuletus tapahtuu räystäiden ja harvan päätylaudoituksen kautta.

**Kuva 66.** Katon rakenteisiin laitettu lisätuentaa ajansaatossa ja kaksi vetotankoa poistettu toiselta puolelta

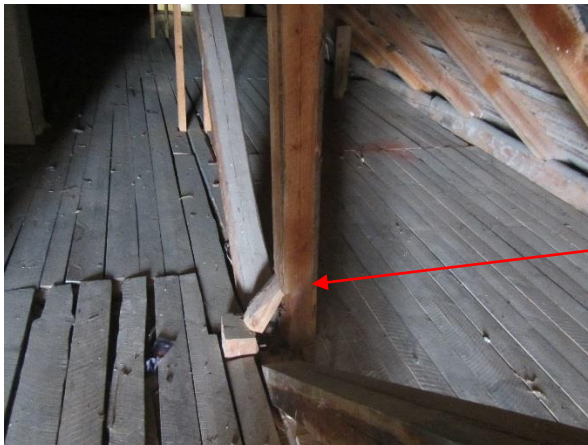
**Kuva 67.** Yläpohjan tukiparrun siirtymä.

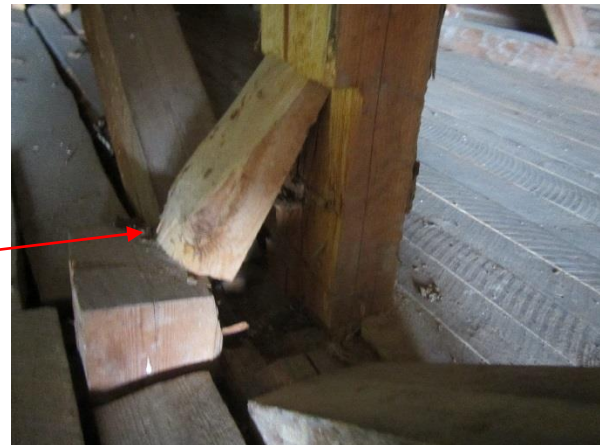
**Kuva 68.** Siirtyneen tukiparrun alapuolelle tehty lisätuentaa.

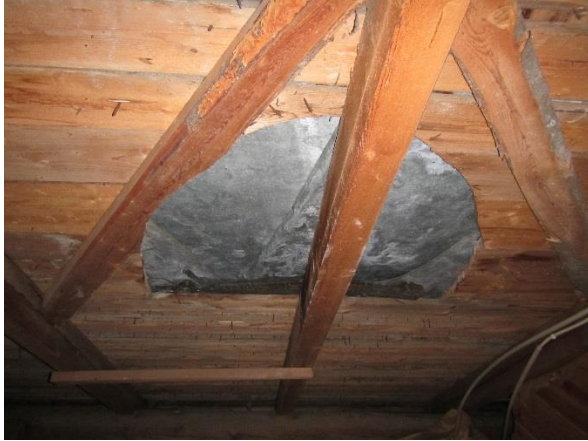
**Kuva 69.** Yläpohjatilassa on ollut aikaisemmin kattoikkunat, jotka on laitettu umpeen peltikatteen asennuksen yhteydessä.

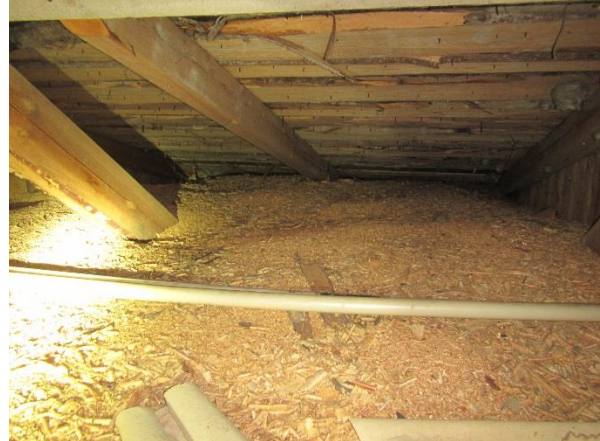
**Kuva 70.** Yläkerran kohdalla muodostuu paljon jäätä vesikatolla talvella. Tämä johtuu siitä että yläpohjan purueristeet ovat suoraan kiinni peltikatteessa/aluslaudoituksessa ja yläpohjan tuuletus on näin ollen puutteellinen.

- Saunarakennuksen vesikatolle vesikourun asennus toiselle lappeelle (1-5vuotta)
- Päärakennuksen yläkerran tilojen kohdalla eristyksen korjaus (ilmarako ja vaneri/rakennuslevy peltikatteen ja eristeen väliin) (1 vuoden kuluessa)
- Päärakennuksen katon puurakenteiden lisätuenta tukiparrun siirtymän kohdalla (1 vuoden kuluessa)
- Päärakennuksen vesikatteen huoltomaalaus (10 vuotta)

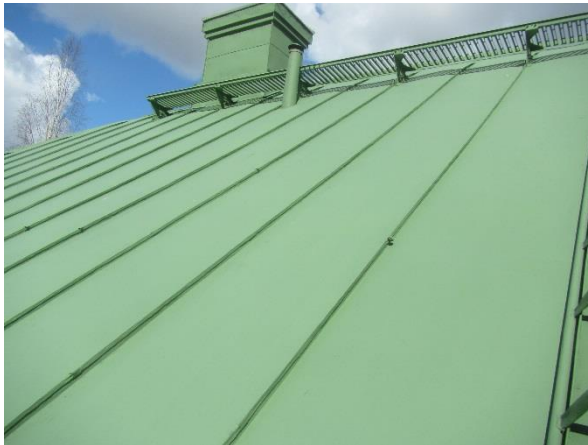
**Kuva 71.** Vesikaton maalipinta on hyvässä kunnossa.

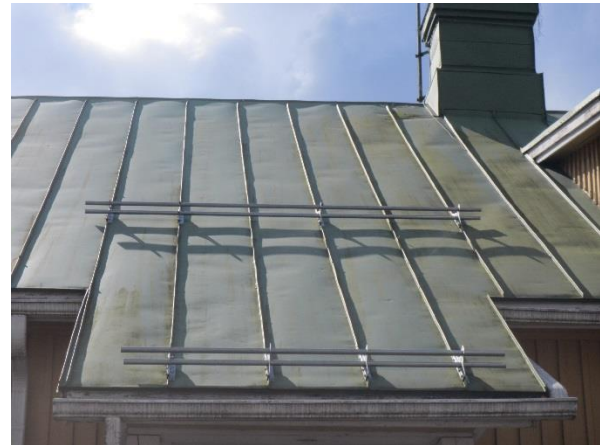
**Kuva 72.** Vesikatolle on asennettu lisää lumiesteitä jään kertymisen vuoksi.

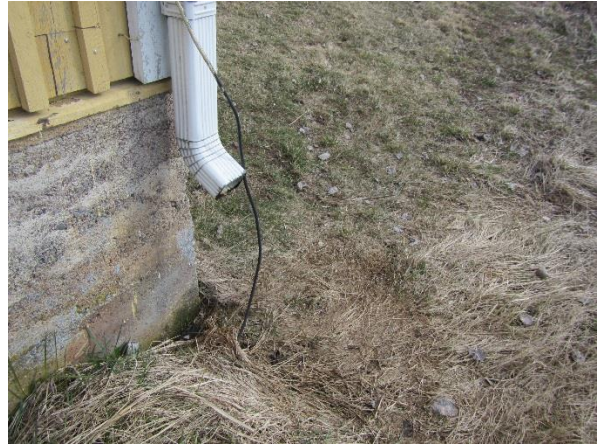
Rakennuksen vesikaton sadevedet kerätään kattopinnoilta räystäskouruilla rakennuksen nurkille, joista sadevedet on ohjattu alas maanpinnoille syöksytörville. Sadevedet tulisi ohjata vähintään metrin päähän rakennuksesta maahan asennettavilla betonikouruilla. Sadevedet jäävät etenkin rakennuksen etupuolella seisomaan sokkelin vierustoille, joka johtuu puutteellisista maanpinnan kallistuksista. Tämä lisää kosteusrasitusta rakenteille.

**Kuva 74.** Sadevedet on ohjattu suoraan rakennuksen vierustoille ja maanpinnan kallistukset ovat puutteelliset.

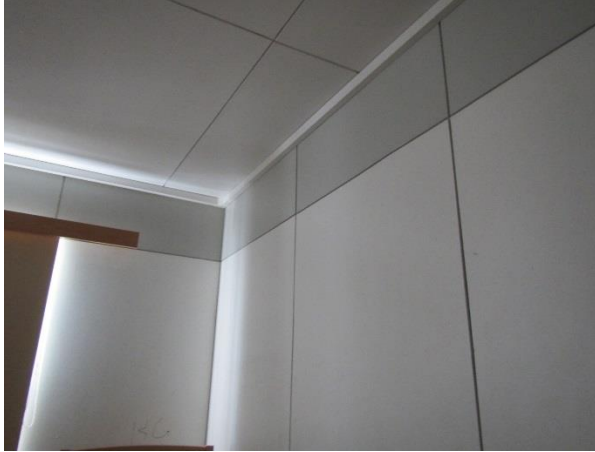
**Kuva 80.** Alakerran seinäpinnat ovat asbestipitoista maalattua lujalevyä

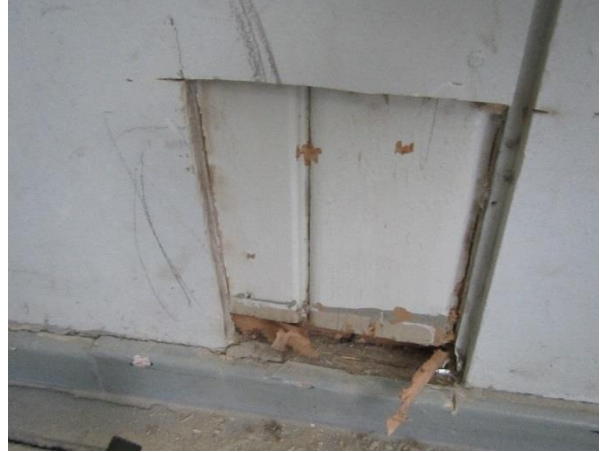
**Kuva 81.** Lujalevyn takana on vanha puupanelointi

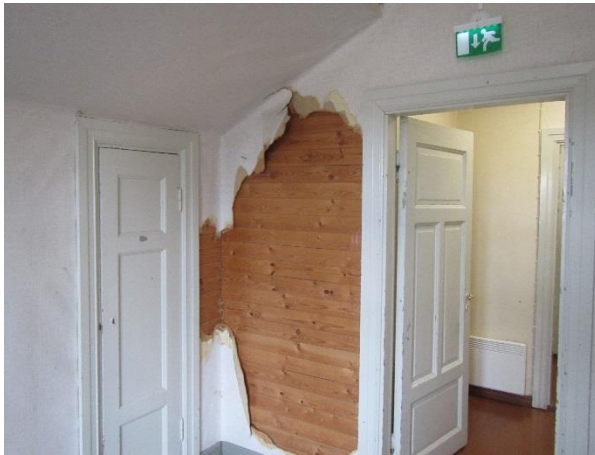
**Kuva 82.** Yläkerran seinäpinnat ovat monin paikoin huonossa kunnossa

- Sisäpintojen huoltomaalaus koko rakennuksen alueella (1-5vuotta)
- Yläkerran seinä- ja katto pintojen kunnostus (1-5vuotta)
- Yläkerran ilmapuotojen korjaus (1 vuoden kuluessa)
- Saunan paneloinnin ja lauteiden uusiminen (1-5vuotta)

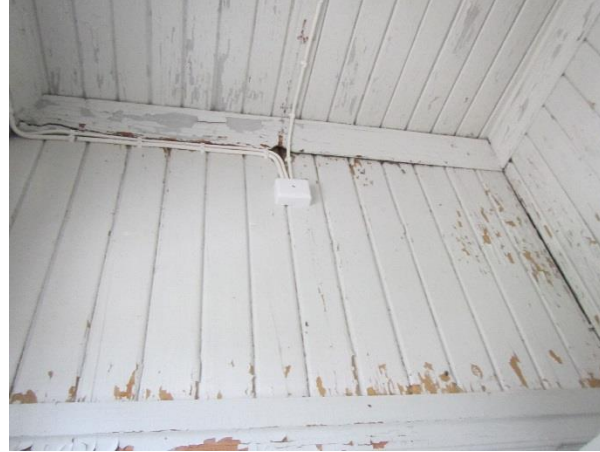
**Kuva 85.** Rakennuksen päädyssä olevan kylmän kuistin panelointi on heikossa kunnossa.

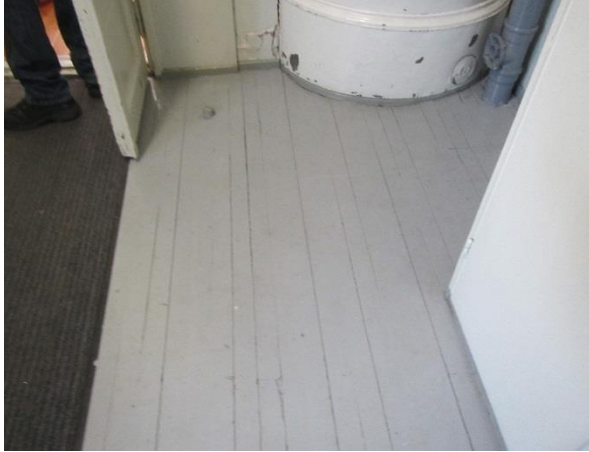
Kuva 86. Eteistilassa on maalattu lankkulattia

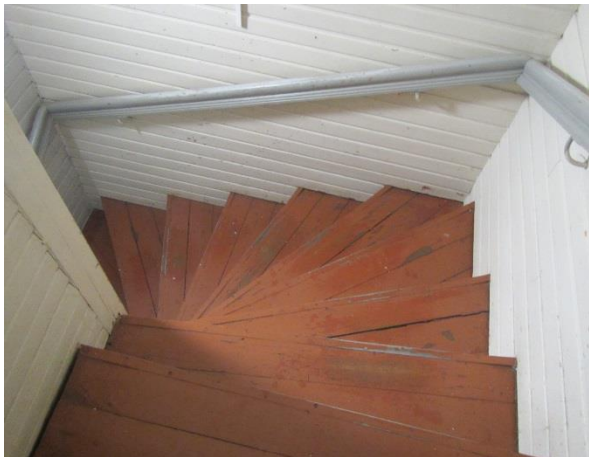
Kuva 88. Portaikko on maalattua lautta, jonka maalipinta hilseilee

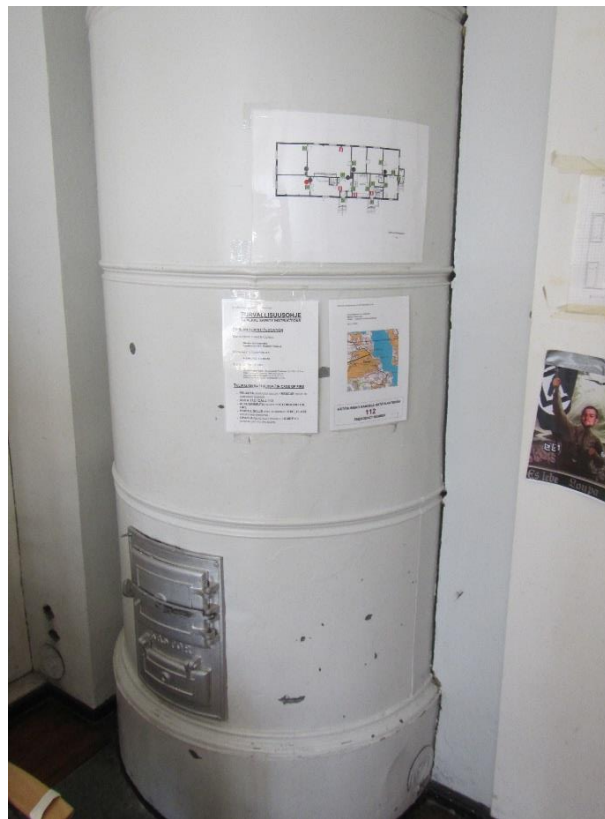
Kuva 94. Päärakennus on aikoinaan pidetty lämpimänä kuvassa näkyvän kakluunien avulla, mutta nykyään ne ovat poistettu käytöstä

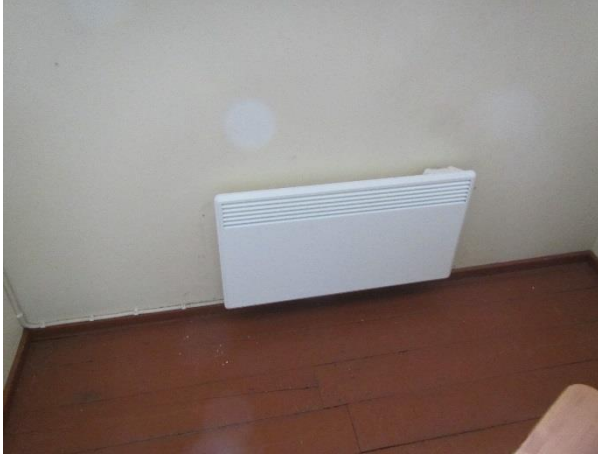
Kuva 95. Sähköpatteri, jossa on integroitu termostaattisäädin

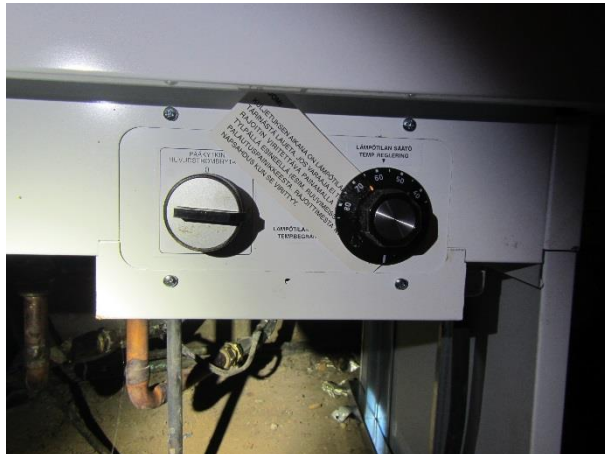
Kuva 97. Lämpimän veden lämpötilan säätö on asetettu noin 57-58°C:seen

- Ei toimenpiteitä

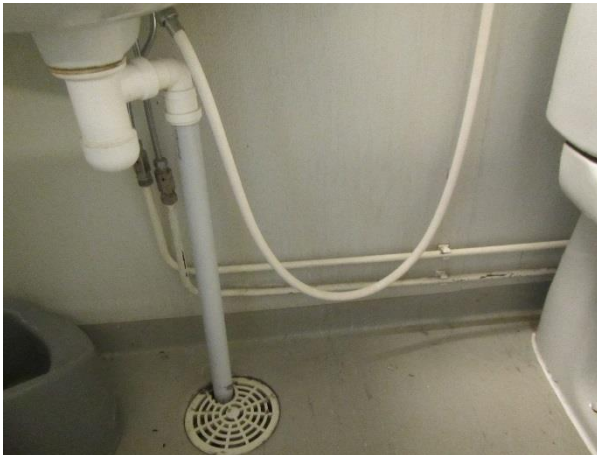
**Kuva 98.** Vesikalusteelle menevät jakojohdot ovat varustettu kalustesuluin

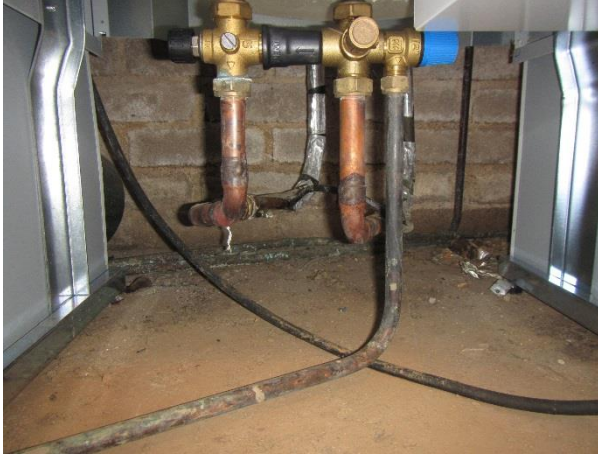
**Kuva 100.** Lämminvesivaraajan teknisen tilan vesijohdot saattolämmityksellä varustettuja

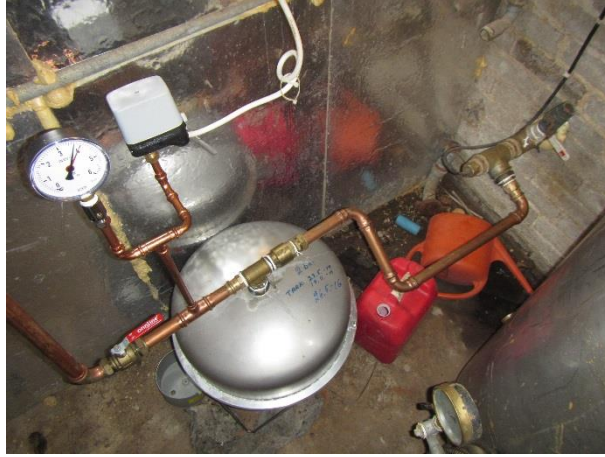
**Kuva 101.** Painevesisäiliö on tarkistettu/puhdistettu viimeksi 26.5.2016

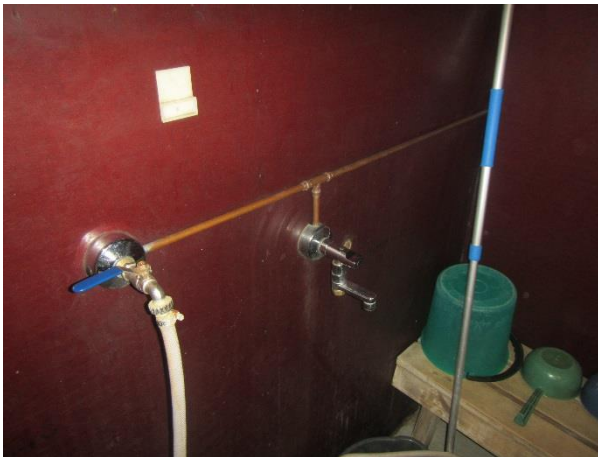
**Kuva 102.** Saunarakennuksen käyttövesipisteet ja näkymää vesijohdosta

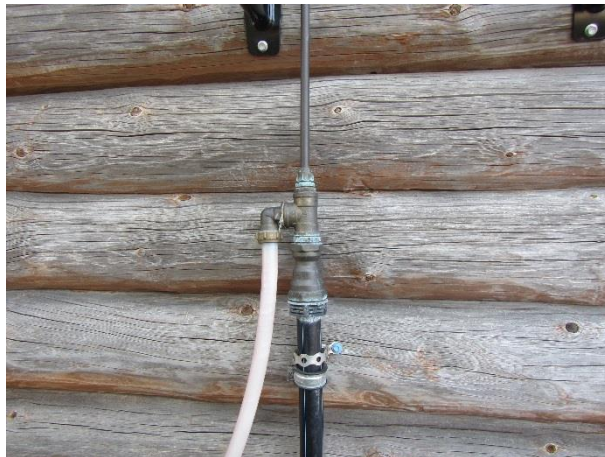
Vesikaivosta päärakennukselle johdettu päävesijohto on noin 40-50 vuotta vanha, joten suosittelemme sen uusimista tarkastelujakson aikana. Vesikaivo oli silmämääräisen tarkastelun perusteella hyväkuntoinen, eikä siinä havaittu halkeamia tai muita rakenteellisia vikoja. Kaivossa oleva kylmävesipumppu on noin kymmenen vuotta vanha, joten sen oletettu jäljellä oleva tekninen käyttöikä on nykyisellä käyttöasteella vielä noin 10 - 20 vuotta. Vesikaivosta ei saatu käyttö- ja huolto-ohjeita, joista selviäisi kai-von tyhjennys, sisäpintojen säännöllinen puhdistus sekä pumppuautomaatin säiliön sisätilan puhdistusajankohdat.

**Kuva 103.** Saunarakennukselle tuleva päävesijohto

- Tonttivesijohdon uusiminen
- Talousveden laadun selvittäminen
- Käyttövesijohdojen eristystyöt ja -korjaukset kellaritiloissa
- Vuosittaiset huoltotoimet

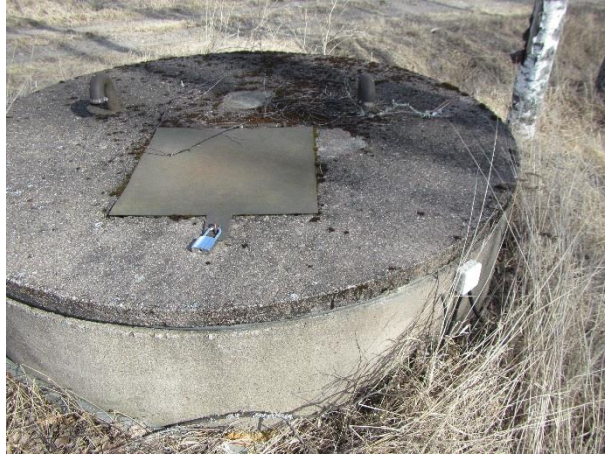
**Kuva 105.** Vesikaivon tarkastusluukku on lukittu asianmukaisesti

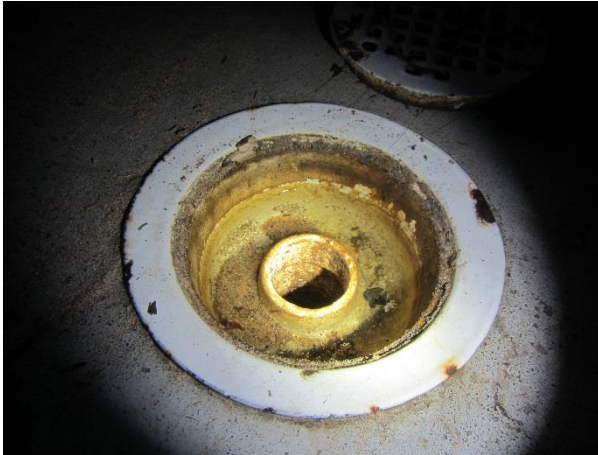
Saunarakennuksessa olevat lattiakaivot ovat vanhoja maalattuja valurautaisia malleja, jotka ovat ikäänsä nähden vielä tyydyttävässä kunnossa. Lattiakaivot soveltuvat hyvin saunan käyttötarpeisiin,

**Kuva 106.** Saunarakennuksen lattiakaivo on vanha hiekanerotin-mallinen

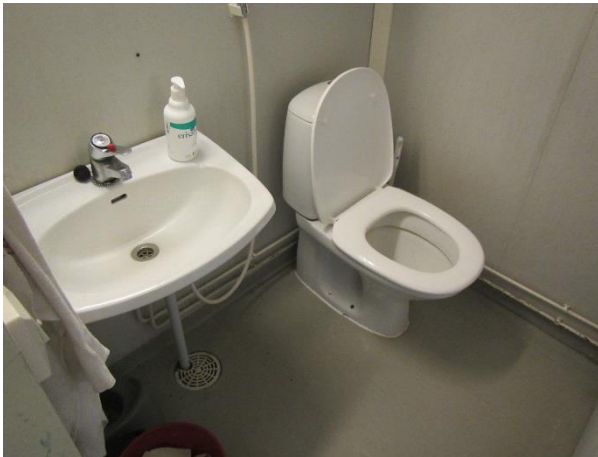
**Kuva 108.** Päärakennuksen vesi- ja viemärikalusteita

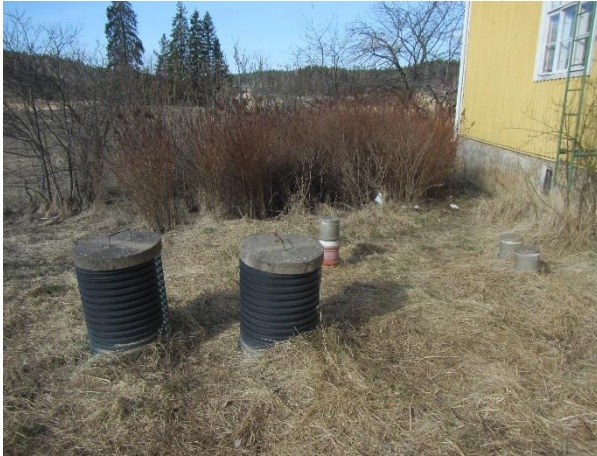
Ei ole varmaa, täyttääkö järjestelmä nykyisiä määräyksiä ja jätevesiasetuksia. Tämä tulisi selvittää kunnan rakennusvalvonta- ja ympäristönsuojeluviranomaisilta sekä samalla teettää järjestelmästä ajantasaiset suunnitelmat ja dokumentit. *Valtioneuvoston asetuksessa talousjätevesien käsittely viemäriverkostojen ulkopuolisilla alueilla* sanotaan, että ”jätevesijärjestelmästä on oltava selvitys, jonka perusteella on mahdollista arvioida ympäristöön aiheutuva kuormitus. Selvitys on säilytettävä kiinteistöllä ja se on pyydettyä esitettävä valvontaviranomaiselle.”

**Kuva 110.** Takapihalla oleva saostuskaivojärjestelmä ja siihen kuuluvat kaivot

- Tuuletusviemäriin eristys ullakkotilassa
- Kylmissä tiloissa olevien pohjaviemäreiden eristys tai jo olemassa olevien eristeiden korjaus.
- Kaksoisviemärijärjestelmän lisäselvitykset määräksienmukaisuudesta.

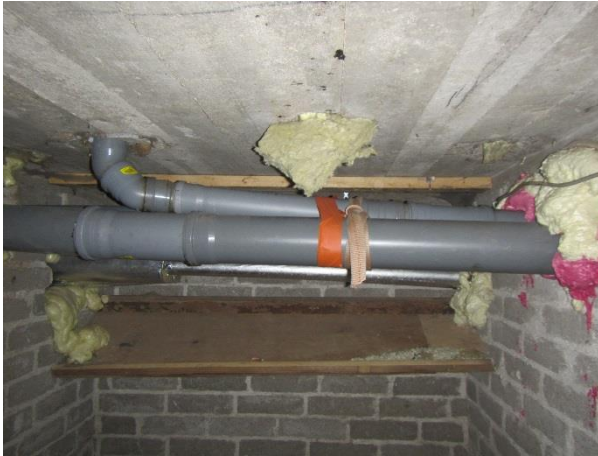
Tuulettuvassa alapohjatilassa ja kellarin kylmissä tiloissa olisi tarpeen tehdä eristyksiä pohjaviemäriin jäätymisriskin takia. Samoin myös saunarakennuksen pohjaviemärit tulisi eristää, sillä ne ovat ulkoilmassa rakennuksen alapohjan alapuolella. Kannakoinnit ovat silmämääräisesti arvioituna kunnossa.

**Kuva 114.** Kellaritilassa olevia jätevesiviemäreitä

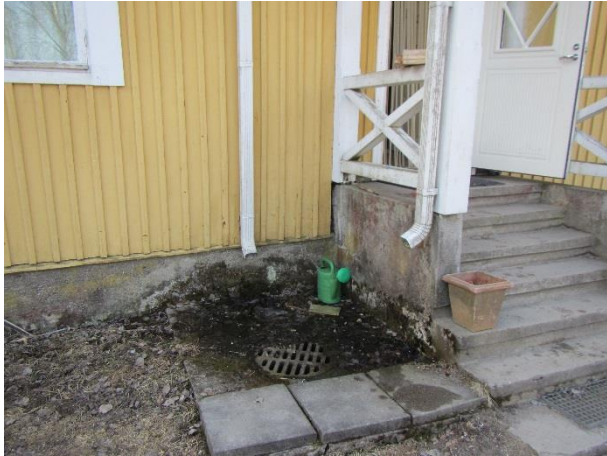
Piha-alueilla on käytössä yksi sadevesikaivo, mihin johdetaan osa kattosadevesistä. Sadevesikaivo on tyydyttävässä kunnossa.

Kuva 116. Pihalla oleva ritiläkantinen sadevesikaivo

Laajempien piha-alueen parannustöiden yhteydessä voidaan harkita sadevesiviemäröinnin ja pintakaivojen rakentamista

Sadevesiviemäriin huuhtelu kaivon tyhjennys

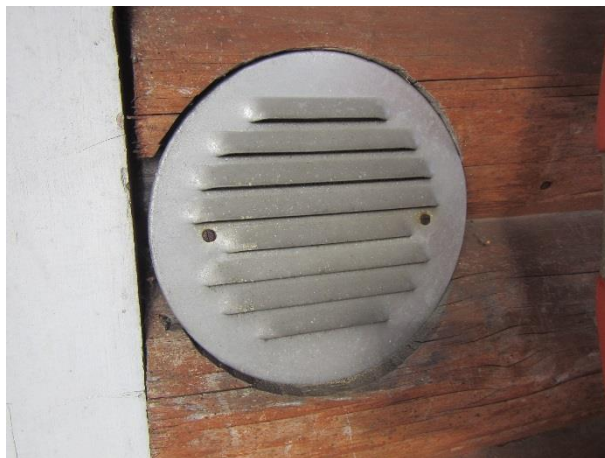
**Kuva 120.** Saunarakennuksen ulkoseinällä oleva korvausilmaritilä

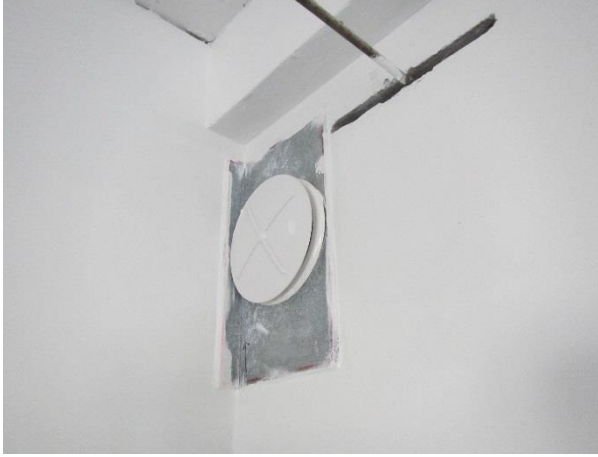
**Kuva 121.** Poistoilmaventtiili asennettuna pystyhormissa olevaan sinkittyyn peltikanavaan

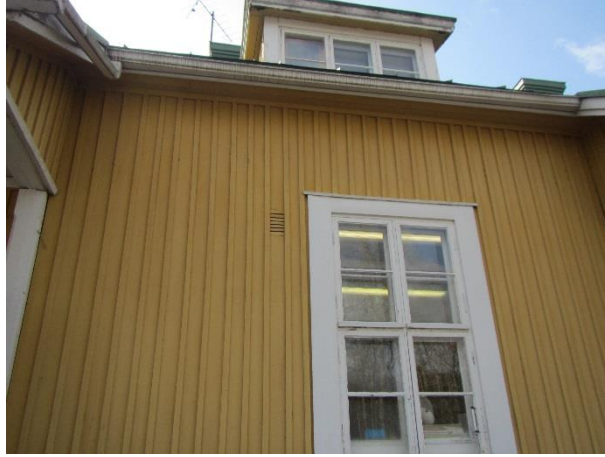
**Kuva 122.** Ulkoseinässä keittiön johtava korvausilmaventtiili

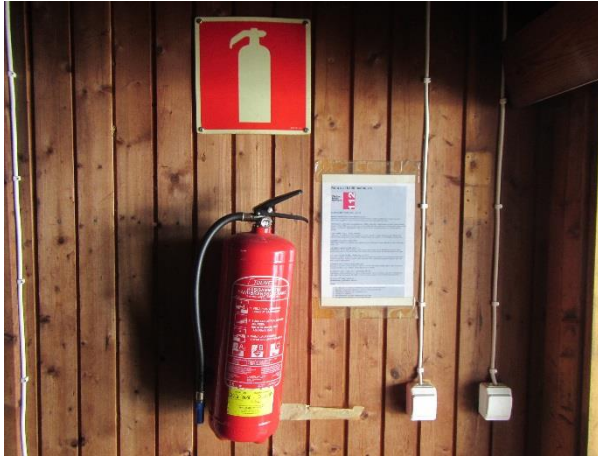
Kuva 123. Saunarakennuksen käsisammutin sekä hätäilmoitusohje tarkastettu
