Kuntoarvio ja PTS - kunnossapitosuunnitelma

## Sierlan Kesäsiirtola, Lohja

Projekti 308875

21.7.2017

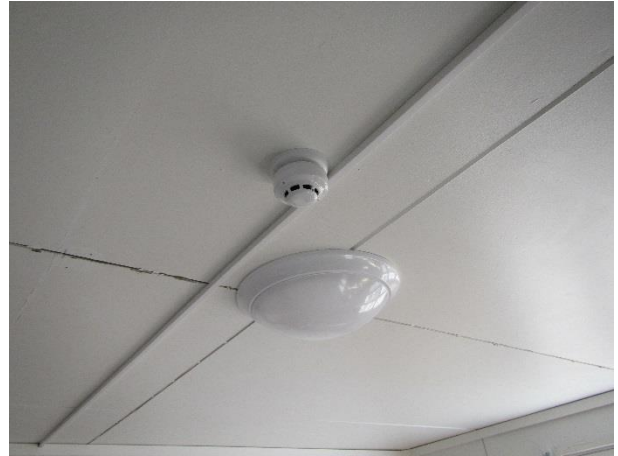
Kuva 134. Päärakennuksen valaistus ja palovaroitin.

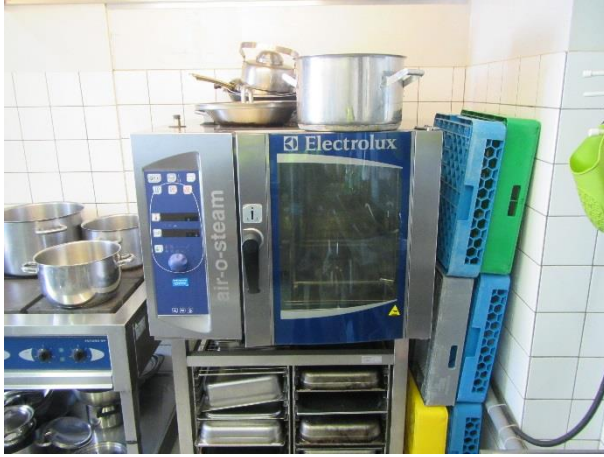
Kuva 135. Näkymä keittiön laitteesta.
