Vallipuiston päiväkoti

Rakennuksen sisäilma-, rakenne- ja kosteustekninen
kuntotutkimus

16.1.2023

Työnro 2420386.6

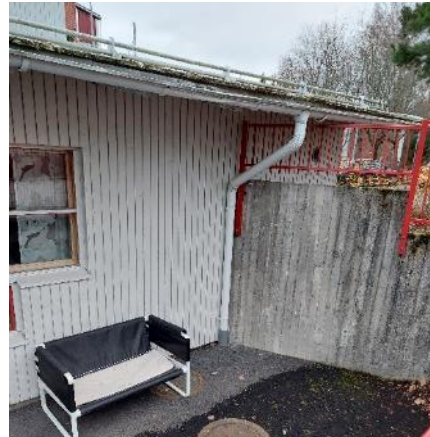
Kuva 10
Julkisivulaudoitus ulottuu melkein maahan asti lounaiskulmalla. Sadevesi johdetaan syöksytoria pitkin sadevesijärjestelmään.

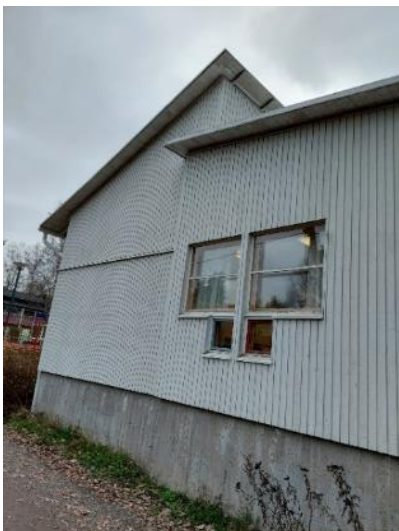
Kuva 13
Rakennuksen 2 koillispäädyssä sokkeli on korkea.

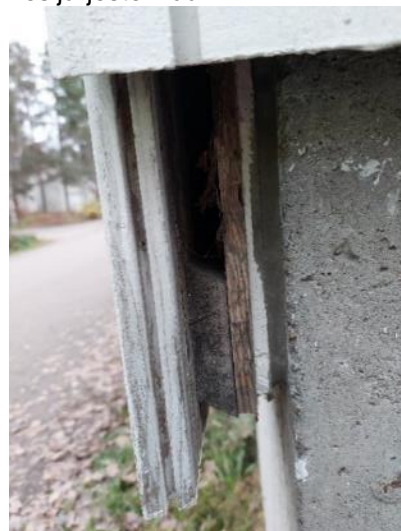
Kuva 14
Päädyssä on näkyvissä julkisivun takana oleva tuuletusrako: ohuen pystyriman jälkeen on vaakarimat ja sitten julkisivulauta.

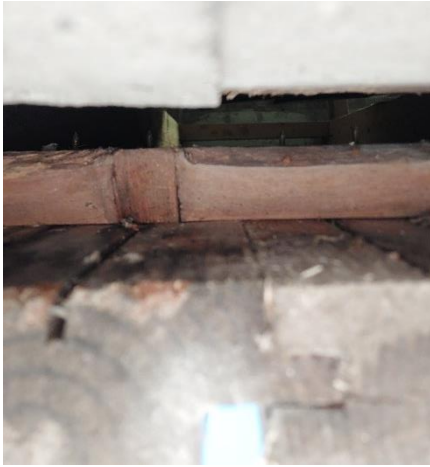
Kuva 15
Pääsisäänkäynnin vasemmalla puolella oleva pääty. Varaston seinä tuulettuu hyvin.

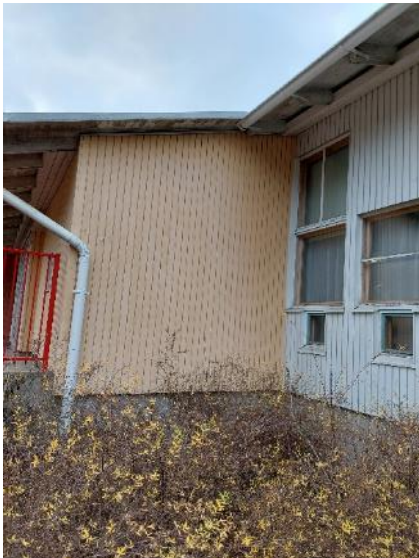
Kuva 23
Rakennuksen 2 sisäpihan puoli koillispuolella vieressä. Pensaat olivat irti rakennuksesta.

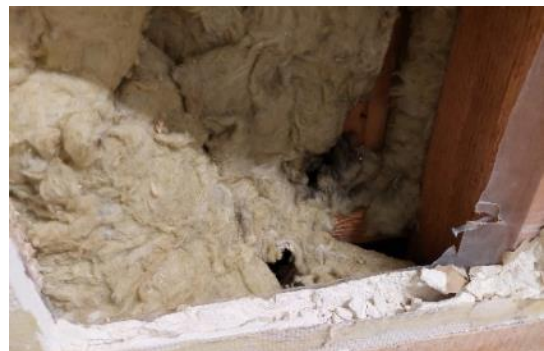
- höyrynsulkumuovi jatkuu alajuoksun alle
- alajuoksun paksuus oli 48 mm ja sen alla oli bitumia
- tuulensuojana kipsilevy
- eristevilla tummentunut tuulensuojaa vasten
- mikrobinäyte otettiin vanhasta ja uudesta villasta ja siinä oli vahva viite vauriosta

Kuva 31
Uudemman villalevyn takana oli vanhempaa villaa.

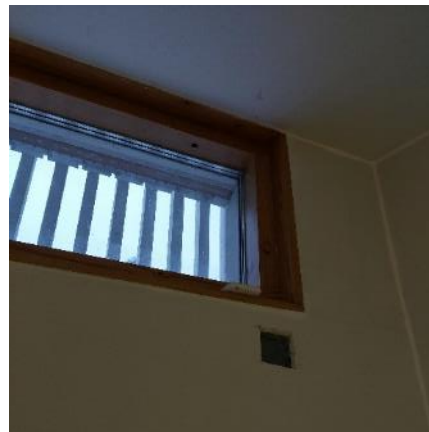
Kuva 35
US3 eteishallin 1.56 yläosaan yläikkunan alle.

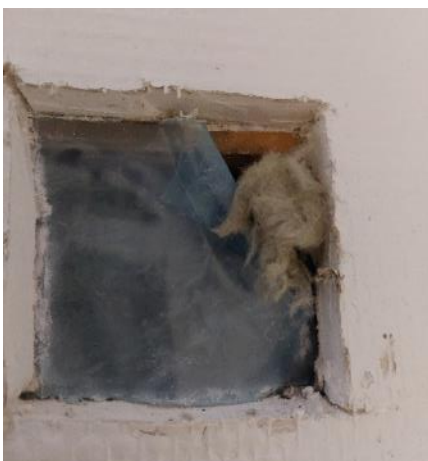
Kuva 36
Höyrinsulkuna on uudempi sininen muovi. Näyte otettiin villan ulkopinnasta.

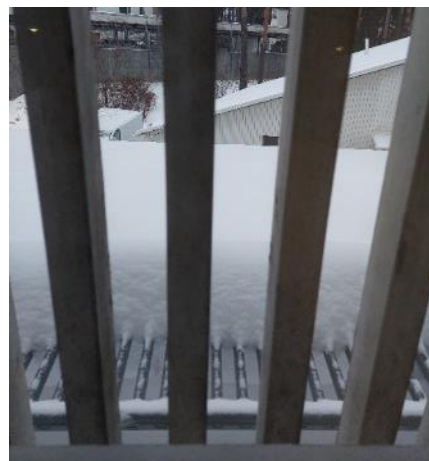
Kuva 37
Yläikkuna on hieman vesikaton yläpuolella.

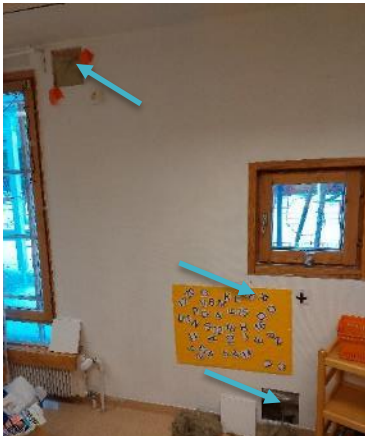
- tilassa on oireiltu voimakkaasti, joten tilaan kohdistettiin kolme avausta
- avaus tehtiin pienen ikkunan alle lattian rajalle
- kohdassa oli käytetty erilaista villaa
- alajuoksun kosteus oli normaali 8,0 p-%
- mikrobinäyte otettiin villasta, jossa oli heikko viite vauriosta

Kuva 44
US7, US8 ja US9 tilaan 1.36. Pikkuikkunan alapuolista avausta ei ollut vielä tehty kuvaushetkellä.

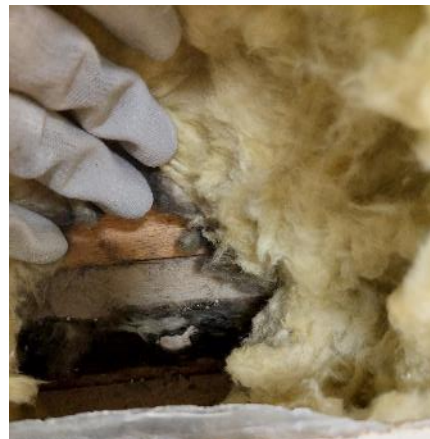
Kuva 53
Sokkelin bitumisively ei ulotu vaakalautoitukseen asti.

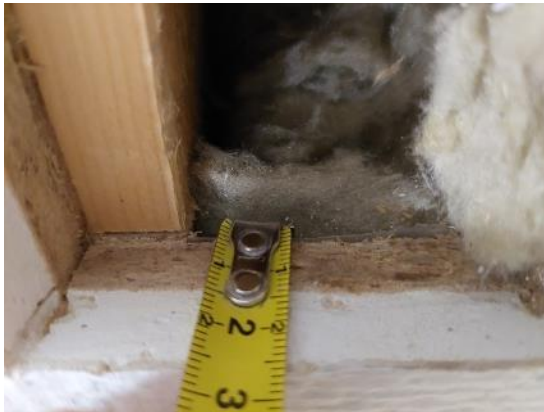
Kuva 58
Rakenne oli sisäpinnasta lukien kipsilevy 15 mm, puulevy 10 mm ja läpinäkyvä muovi.

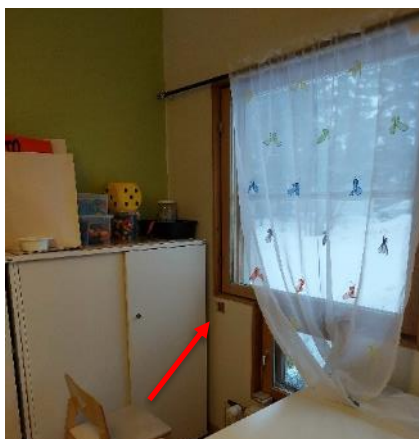
Kuva 60
US16 tilaan 1.26 ikkunan alle.

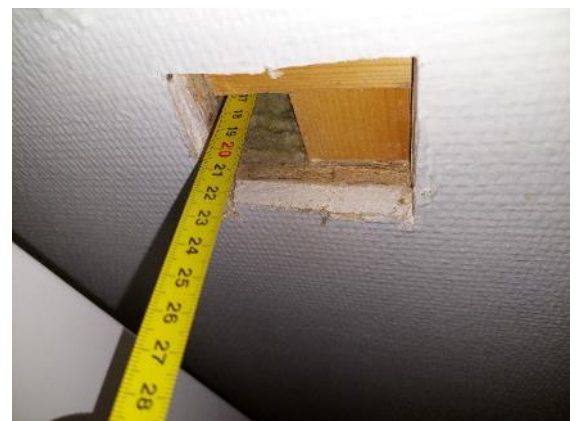
Kuva 61
Avauksen kokonaissyvyys oli 195 mm. Avaus tehtiin 820...880 mm korkeudelle lattiasta.

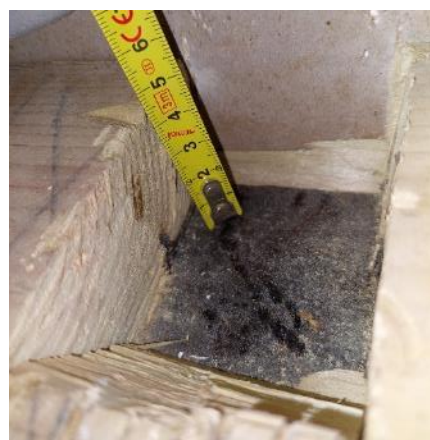
Kuva 73
Alaohjauspuu on 48 mm paksu ja sen alapuo-
lella on bitumikermi, josta otettiin näyte haitta-
aineanalyysiin.
