Kuntoarvio ja PTS - kunnossapitosuunnitelma

## Sierlan Kesäsiirtola, Lohja

Projekti 308875

21.7.2017

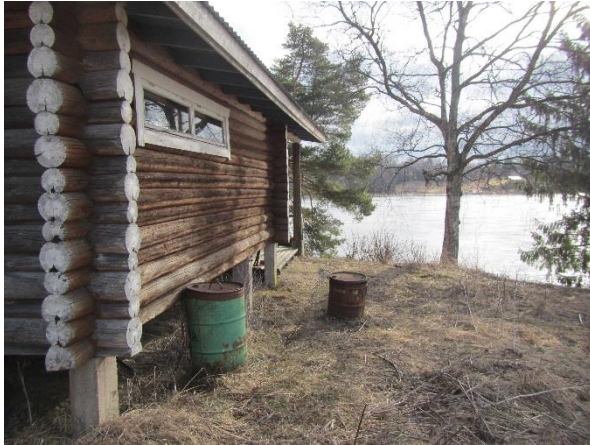
**Kuva 2.** Saunarakennuksen ympäristössä on heinikkoa, pensaita ja puustoa.

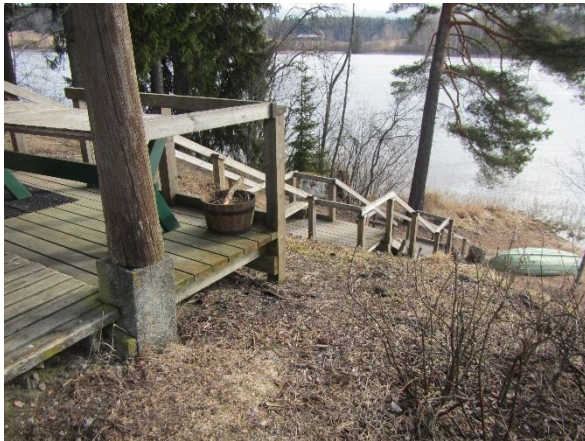
**Kuva 4.** Saunarakennuksesta lähtee uusitut portaat järvelle.

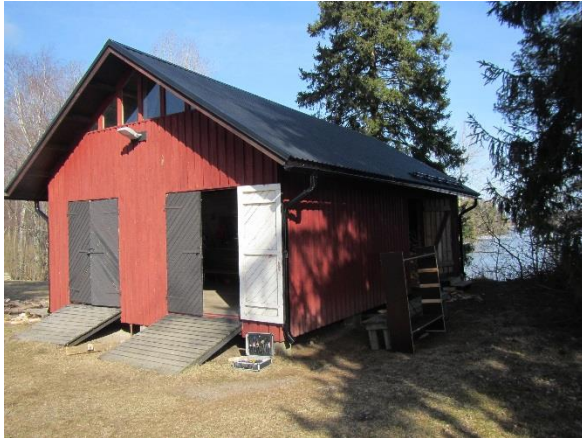
**Kuva 6.** Pihavaraston/ulkokäymälän ympäristö on nurmikkoa ja osittain metsikköä.

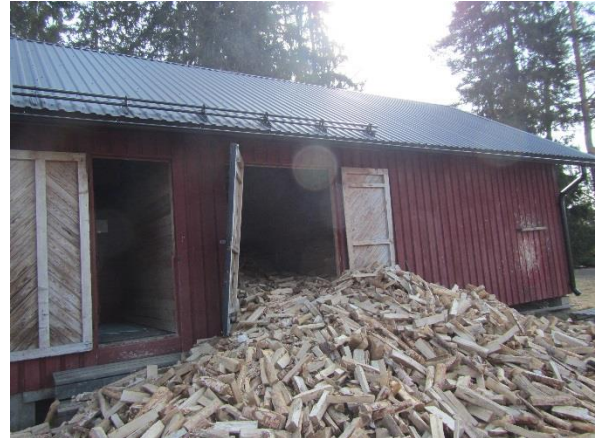
**Kuva 7.** Polttopuiden ladonta varastoon on kesken, mikä on aiheuttanut ladon oven irtoamisen.

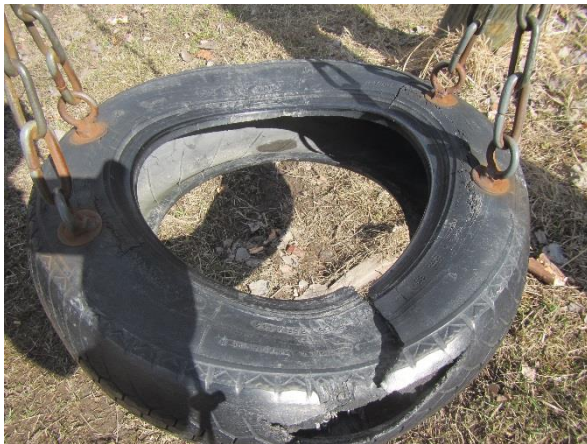
**Kuva 8.** Keinun rengas on huonossa kunnossa.

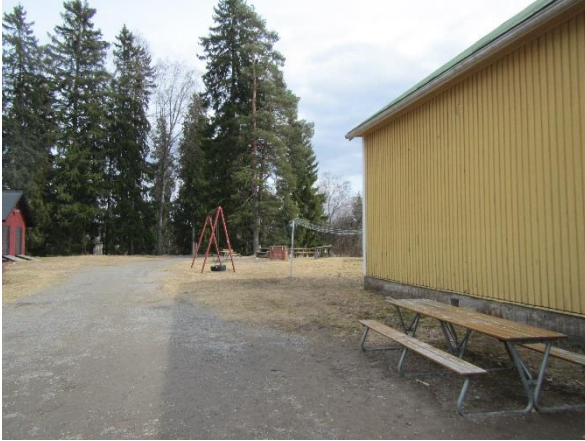
**Kuva 9.** Päärakennuksen ympäristössä on nurmikko/sora-alueita.

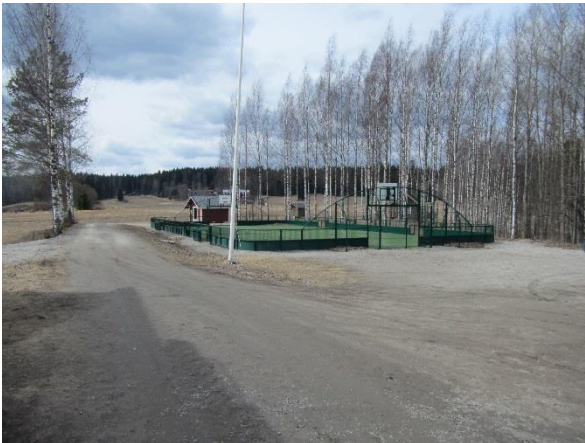
**Kuva 11.** Pelikenttä ja roskakatos vuodelta 2015.

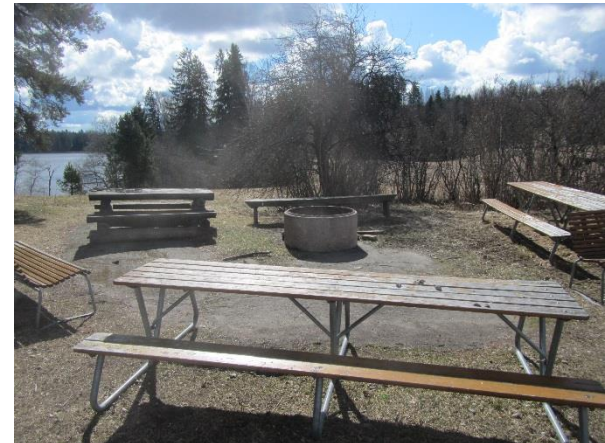
**Kuva 12.** Piha-alueen tulentekopaikka.

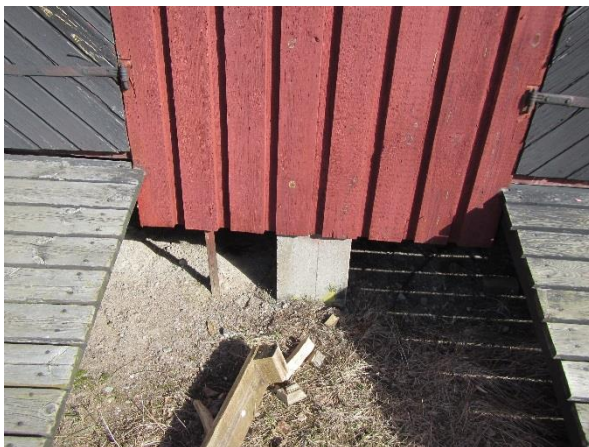
Kuva 18. Piharakennuksen betonipaalu.

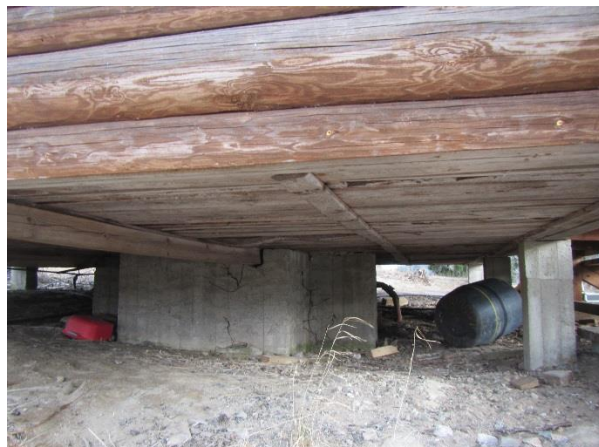
**Kuva 23.** Yleiskuvaa alapohjatilasta

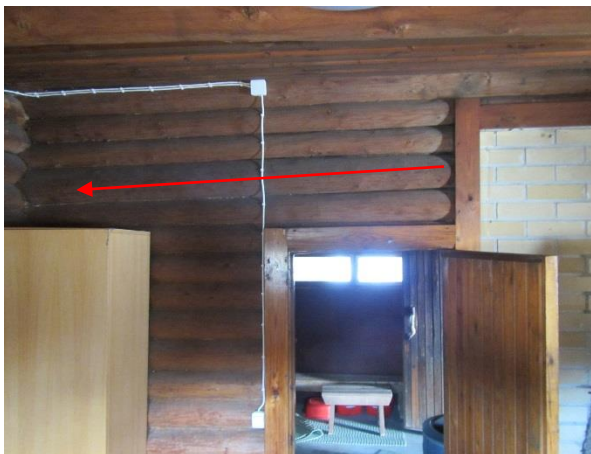
**Kuva 37.** Hirsirunko on hieman painunut ajansaatossa.

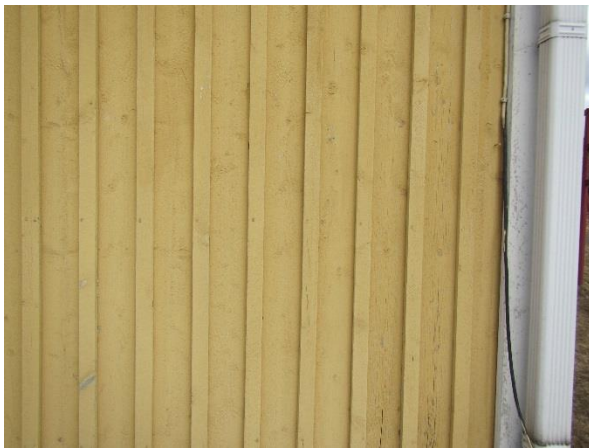
Kuva 43. Yleiskuvaa julkisivun laudoituksesta.

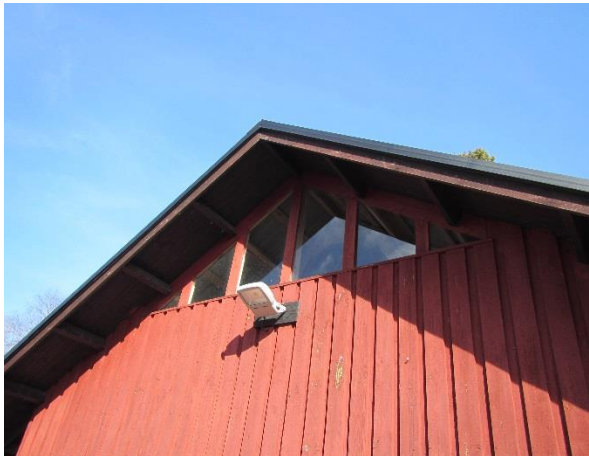
**Kuva 47.** Piharakennuksen päätyjen yläosissa on lasitus

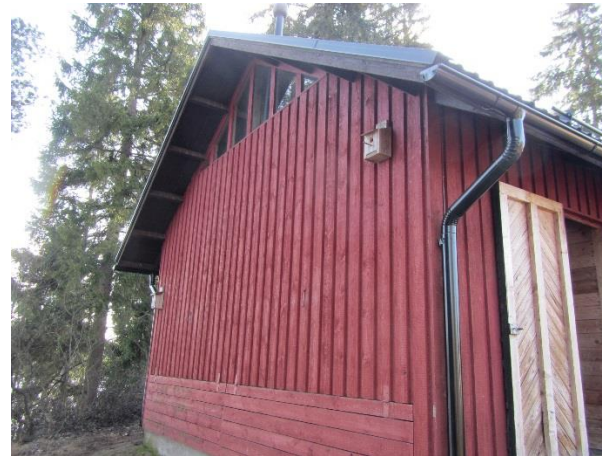
**Kuva 48.** Piharakennuksen päätyjen yläosissa on lasitus

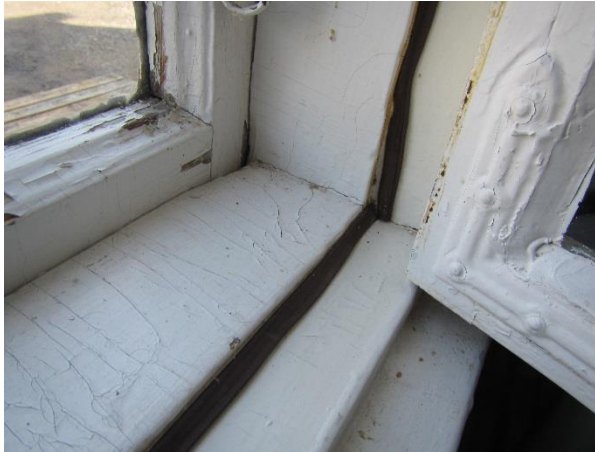
Kuva 53. Karmeihin lisätty tiivisteitä

- Vanhojen ikkunoiden perusteellinen kunnostus verstaalla (1-5 Vuotta)
- Vaihtoehtoisesti ikkunoiden uusiminen

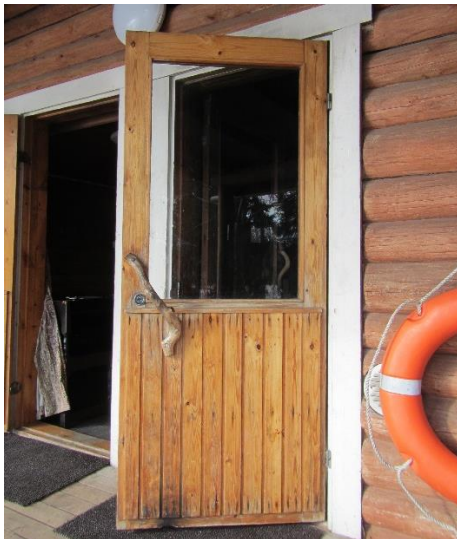
Saunarakennuksessa on vanhat puiset ulko-ovet, jotka ovat kuluneet käytössä.

Kuva 55. Saunarakennuksen ulko-ovi

- Saunarakennuksen ulko-ovien kunnostus/uusiminen (1-5 vuotta)
- Piharakennuksen irronneen ladonoven kiinnitys/korjaus (1 vuoden kuluessa)
- Piharakennuksen ladonovien huoltomaalaus (6-10 vuotta)

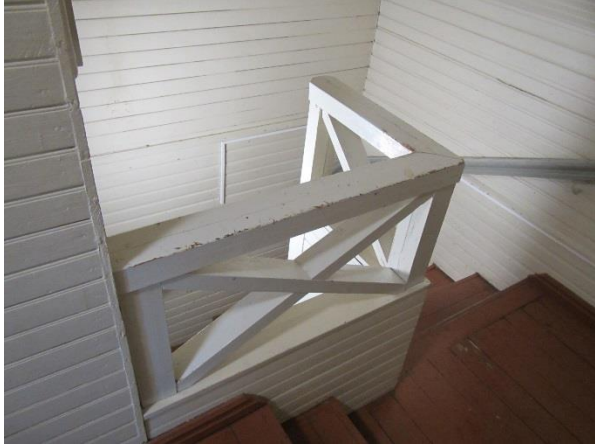
Yläkerran portaikon yläosassa on puukaide, joka on liian matala. Kaidekorkeuden tulisi olla vähintään 900mm

Kuva 75. Puinen liian matala kaide.

- Porraskaiteen korotus (1 vuoden kuluessa)

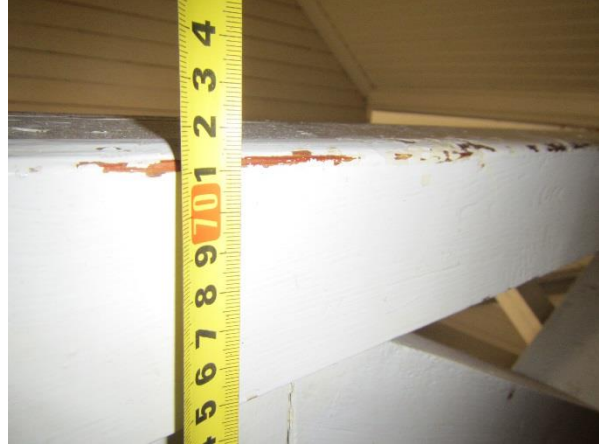
Kuva 76. Kaiteen korkeus ylimmän tasanteen kohdalla 720mm.

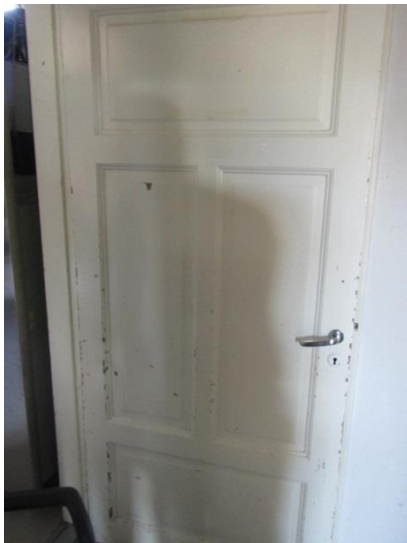
Rakennuksen sisäovet ovat puisia vanhoja ovia. Ovet ovat heikossa kunnossa. Ovissa ja karmeissa on paljon käytöstä johtuvia kulumia ja käytön jälkiä.

Kuva 77. Vanha väliovi.

- Väliovien kunnostus / uusiminen (1-5 vuotta)

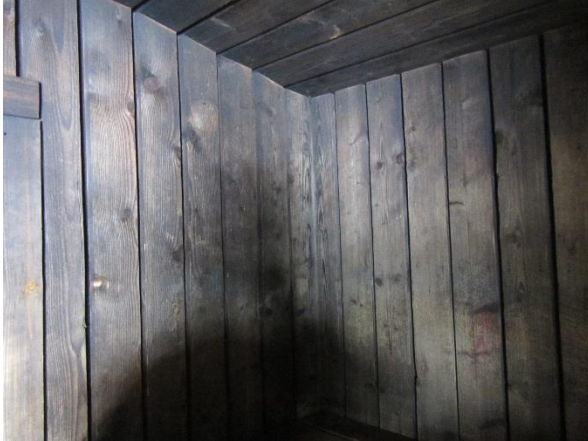
Saunarakennuksen seinäpinnat ovat pyöröhirsipintaisia ja löylyhuoneen osalta paneloituja. Saunan paneelit ovat tummuneet käytössä.

Kuva 79. Saunan paneelit ovat tummuneet käytössä

- Sisäpintojen huoltomaalaus koko rakennuksen alueella (1-5vuotta)
- Yläkerran seinä- ja katto pintojen kunnostus (1-5vuotta)
- Yläkerran ilmapuotojen korjaus (1 vuoden kuluessa)
- Saunan paneloinnin ja lauteiden uusiminen (1-5vuotta)

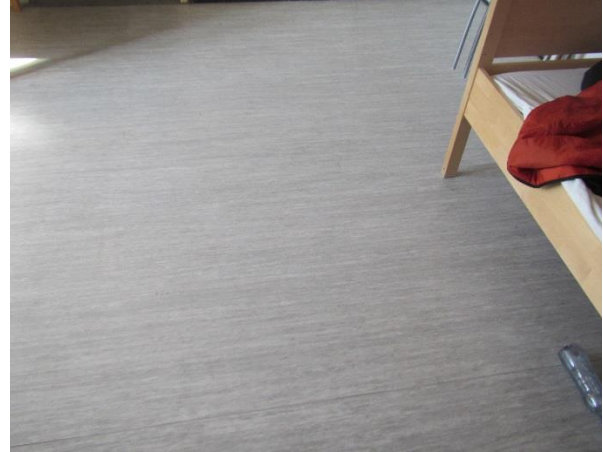
Kuva 87. Osassa tiloista on muovimatot

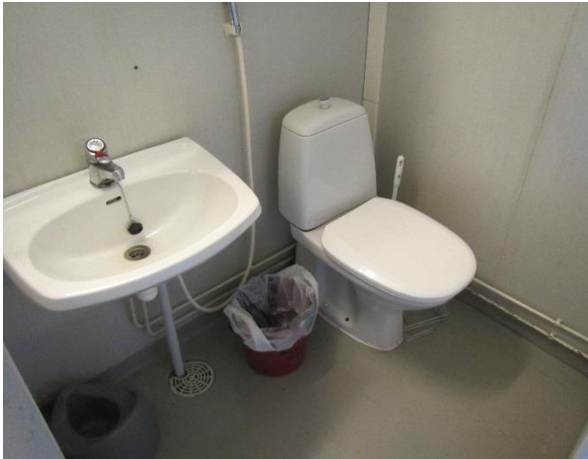
Rakennuksen märkätiloiksi luokitellaan alakerran wc-tila, joka on rakennettu jälkikäteen. Wc:n vesieris-  
teenä toimii muovimatto. Wc:n seinäpinnat ovat tapettia Muovimatossa havaittiin halkeamia lattian ja  
seinän rajapinnassa. Wc-tilan kynnys on toteutettu oikeaoppisesti.

**Kuva 90.** Alakerran Wc-tila

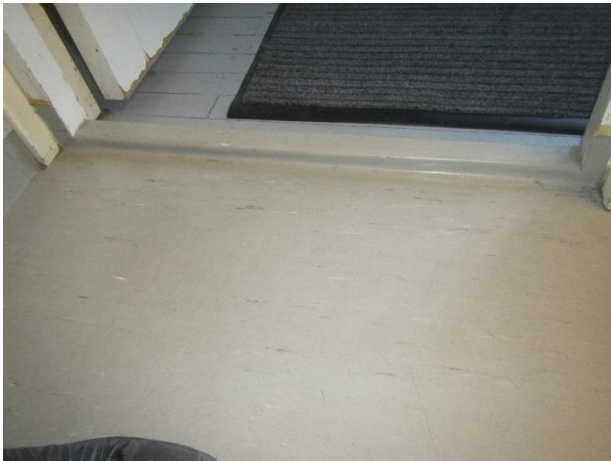
**Kuva 92.** wc:n kynnys on nostettu oikeaoppisesti

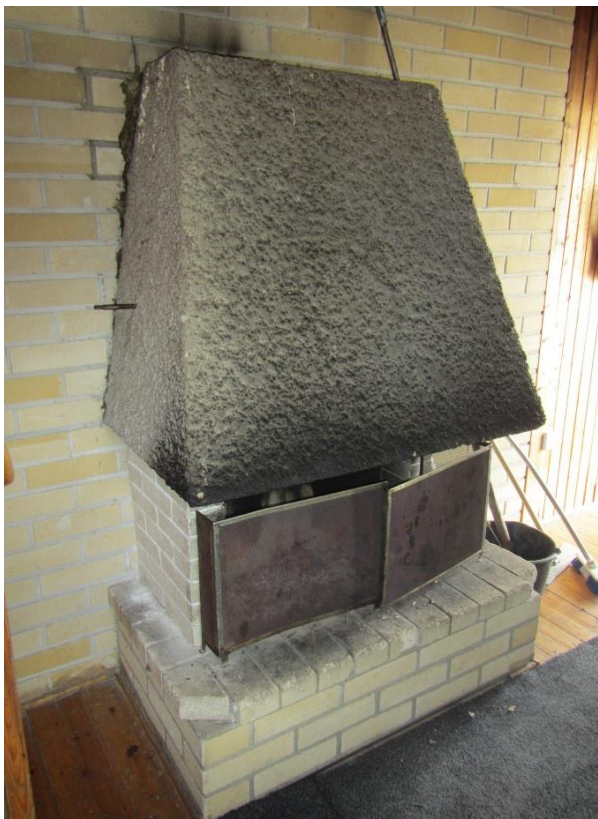
Kuva 93. Saunarakennuksen tulisija

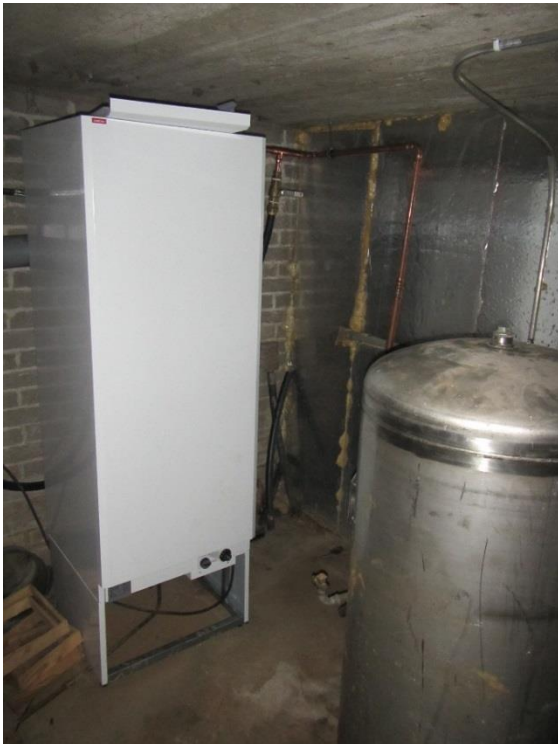
Käyttövesi lämmitetään Kaukora Oy:n valmistamalla Onnline lämminvesivaraajalla, jonka tilavuus on 282 litraa. Lämminvesivaraaja on valmistettu, sekä asennettu vuonna 2014 ja se on kunnoltaan uudenveroinen. Lämpimän veden säätö on asetettu noin 57°C:een. Lämminvesivaraajan venttiilisarja on uusittu todennäköisesti varaajan uusimisen yhteydessä.

Kuva 96. Lämminvesivaraaja

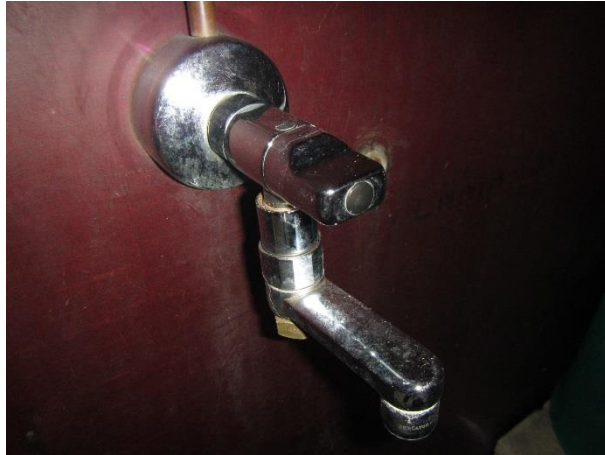
**Kuva 107.** Saunarakennuksen vesihana

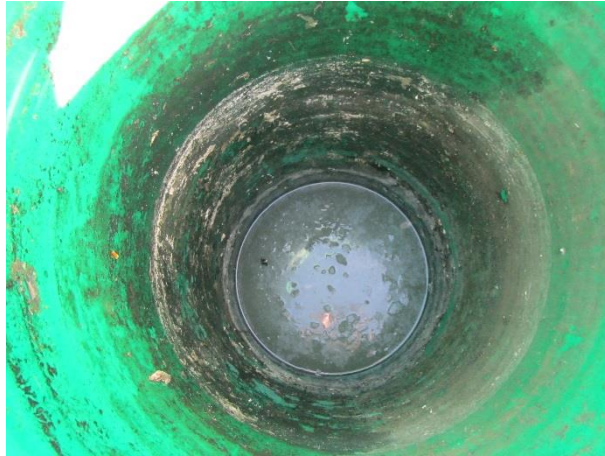
**Kuva 111.** Harmaaavesikaivo, josta vesi imeytetään maaperään

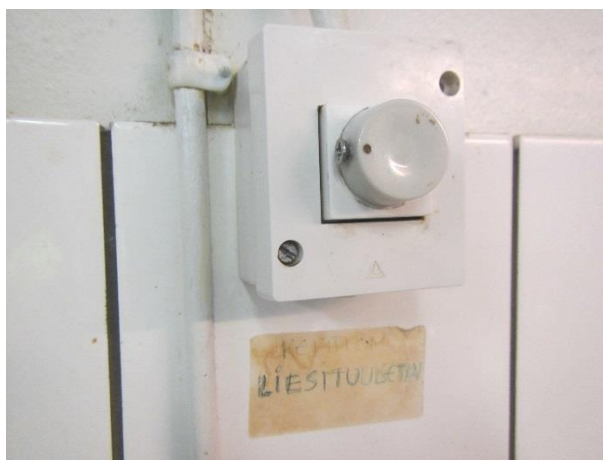
Keittiön liesituuletin on suurkeittiöön valmistettu malli ja asennettu noin 1980-luvulla. Ilmeisesti puhaltimen laakeri pitää hieman ääntä, liesituulettimen käydessä. Puhallin on kevyessä käytössä (10...20 h/viikko), jolloin sen keskimääräinen tekninen käyttöikä on 30-40 vuotta. Teknisen käyttöiän perusteella liesituulettimen puhallin tulee uusia lähiaikoina tai sille tulee tehdä huoltokorjaus.

Kuva 118. Liesituulettimen tehonsäädin

- Vuosittaiset huoltotoimenpiteet (liesituulettimen rasvasuodattimen puhdistus)
- Liesituulettimen puhaltimen uusiminen

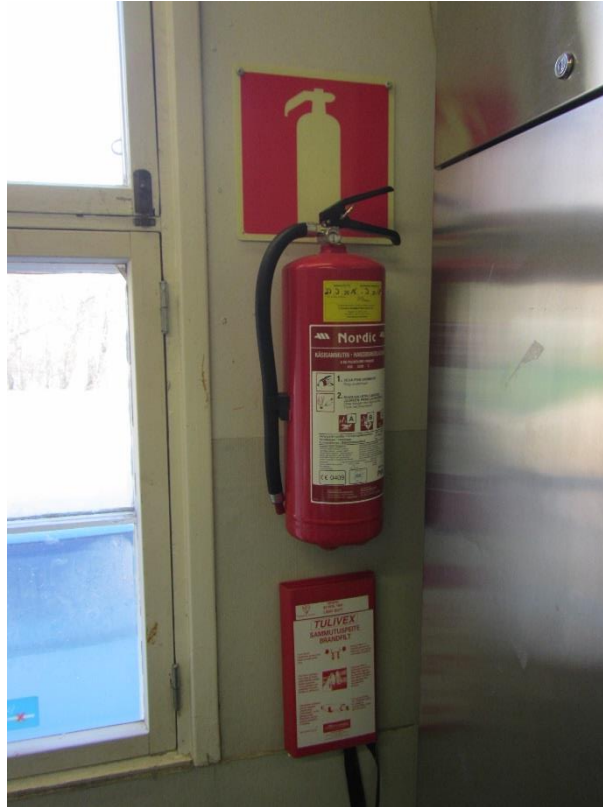
Kuva 124. Keittiössä on asianmukainen alkusammutuskalusto.

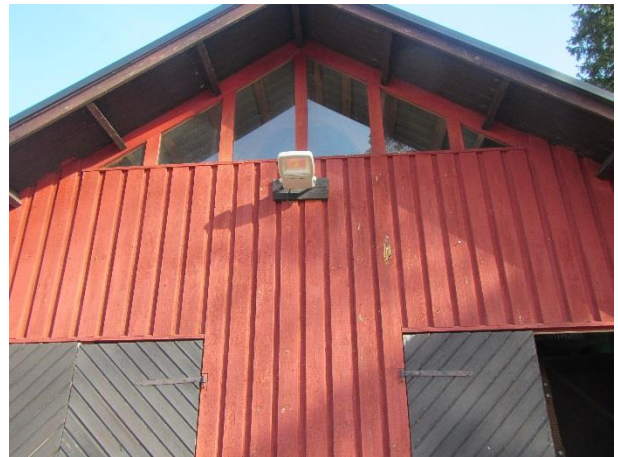
Kuva 128. Näkymä seinän LED-valoheitin .

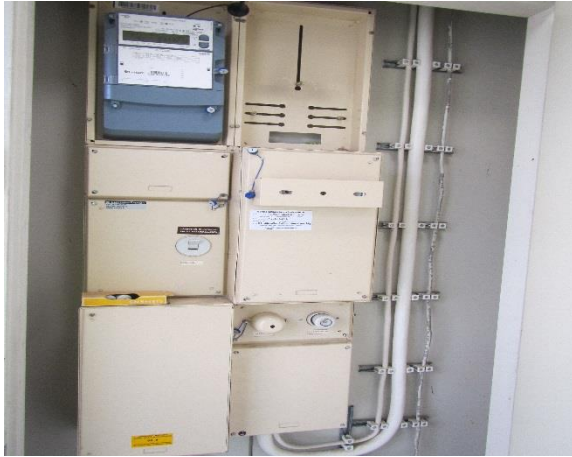
Pää-, lämmityskeskus ja RK-21 ryhmäkeskus ovat 1980-luvulta, ryhmäkeskus RK11 on noin 1960-70 luvulta ja muut ryhmäkeskukset on asennettu vuonna 2014. Keskuksien laskennallinen käyttöaika on noin 40 vuotta ja sen perusteella 1960 luvulla asennettu ryhmäkeskus on ylittänyt sille määritetyn teknisen käyttöiän. 1980-luvulla asennetut keskuksat ovat lähellä teknisen käyttöikänsä loppua. Ohjauskomponentteja sisältävillä ryhmäkeskuksella tekninen käyttöikä on n. 30 vuotta.

Kuva 129. Päärakennuksen mittaus-/pääkeskus

Huolto-ohjelmassa on syytä ottaa huomioon keskuksien säännöllinen tarkastus. Vikavirtasuojakytkimen toiminta on tarkistettava ainakin kaksi kertaa vuodessa.

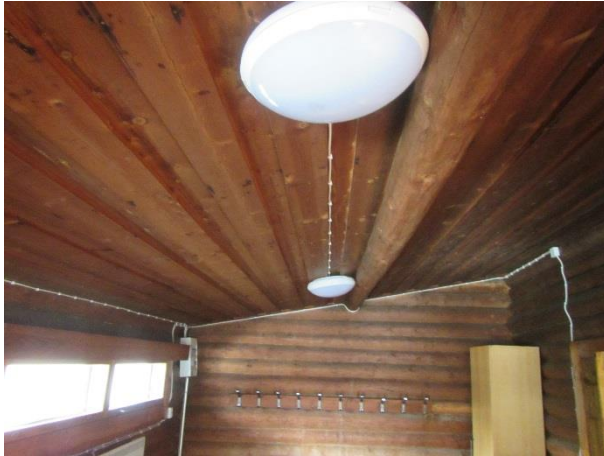
Kuva 133. Saunatilan LED-valaisimet

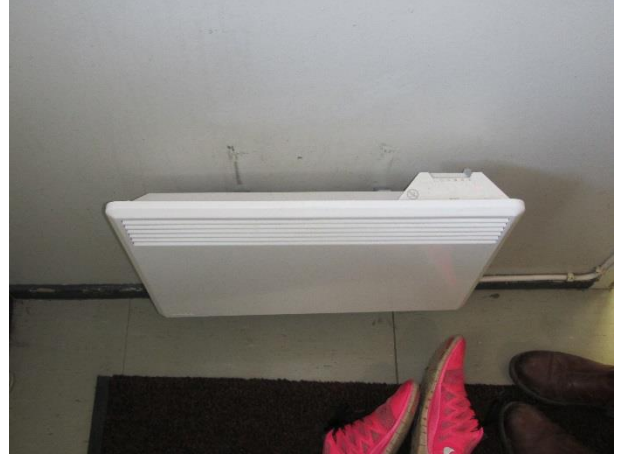
Rakennuksessa on suora sähkölämmitys, jonka sähkölämmittimet sijaitsevat päärakennuksen kellarissa, ensimmäisessä kerroksessa, toisessa kerroksessa, sekä saunamökissä. Kaikki sähkölämmittimet on varustettu elektronisella perustermostaatilla. Päärakennuksessa ensimmäisessä kerroksessa on 2 kpl kattolämmityksiä. Yksi on keittiössä ja toinen on WC-tilassa, molemmat on varustettu termostaattiohjauslaitteilla. Sähkölämmityslaitteen kunto on hyvä, 1-2 krs:n ja saunamökin lämmittimet on asennettu vuonna 2014. Kellarin lämmittimet ja kattolämmitykset on asennettu noin 1980 luvulla. Lämmittimien keskimääräinen laskennallinen käyttöikä on n. 25–30 vuotta, joten 1980-luvun lämmittimet ovat ylittäneet niille määritetyn teknisen käyttöiän.

Kuva 136. 1. krs:n aulan sähkölämmitin.

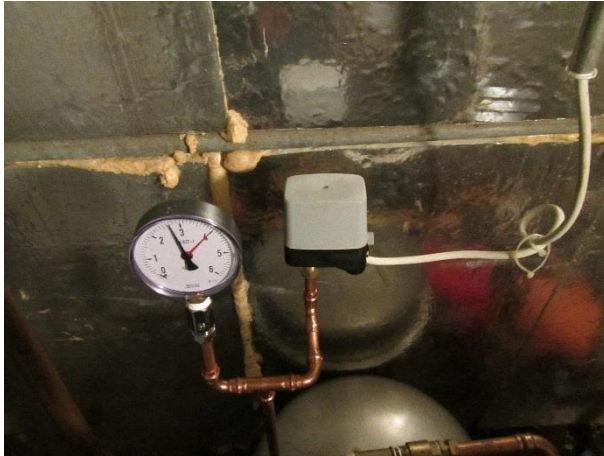
Kuva 137. Näkymä LVI-ohjaus

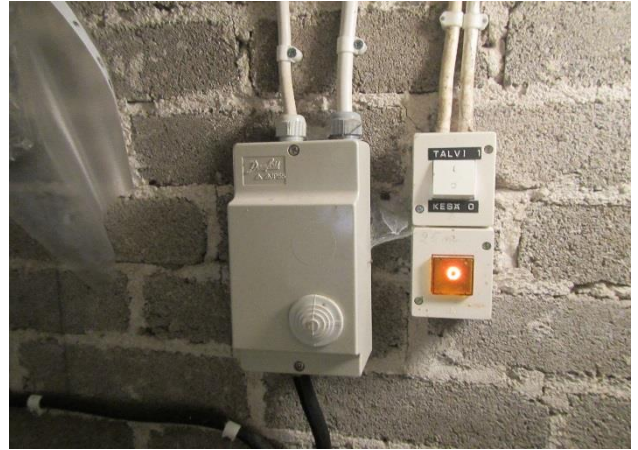
Kuva 138. Näkymä LVI- ja sulanapito-ohjaus

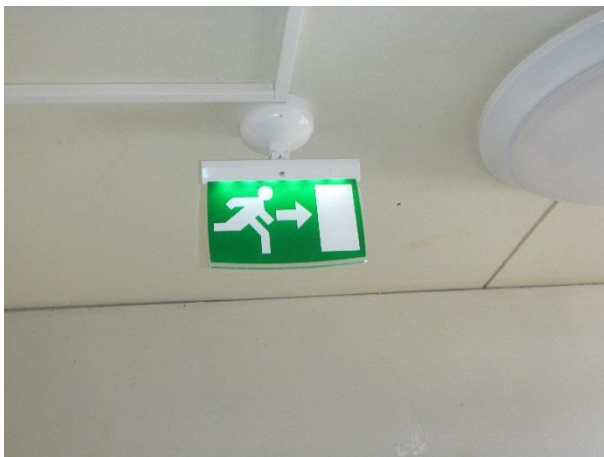
Kuva 139. Näkymä poistumistievalo

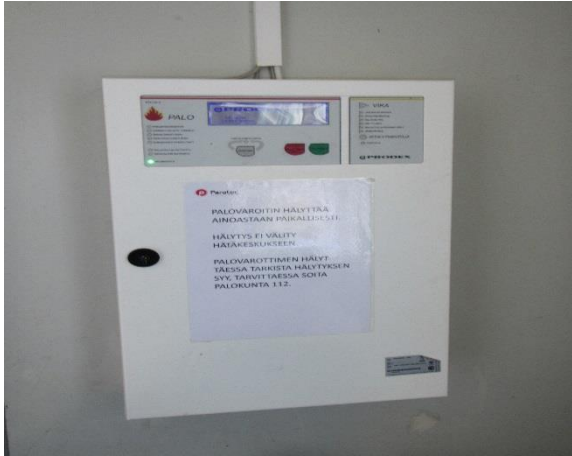
Rakennuksessa on palovaroitinjärjestelmä, joka toimii turvavalaisinjärjestelmän kanssa, Hedengren Prodex 100 ohjauskeskuksessa ja ne on asennettu vuonna 2012. Järjestelmät ovat hyvässä kunnossa, mutta tarkastuksen aikana huomattiin, ettei kellariin ole asennettu palovaroittimia. Kellarissa on kuitenkin palokuormaa (esim. sähkökaapelit ja sähkölaiteet). Palovaroitinkeskus ei myöskään lähetä GSM-hälytystä talomiehelle, eikä hätäkeskukseen vaan hälyttää ainoastaan paikallisesti.

Kuva 140. Näkymä palovaroitin- ja turvavalokeskus
