Vallipuiston päiväkoti

Rakennuksen sisäilma-, rakenne- ja kosteustekninen
kuntotutkimus

16.1.2023

Työnro 2420386.6

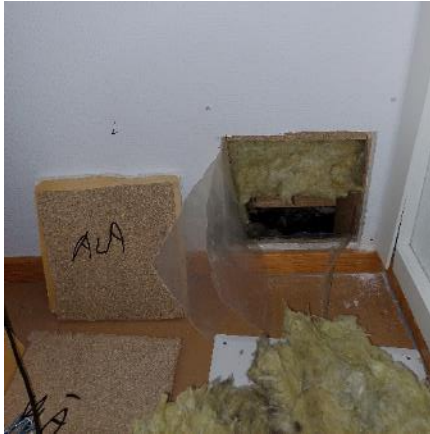
Kuva 38
US4, neuvottelutilan 1.50 alaosaan.

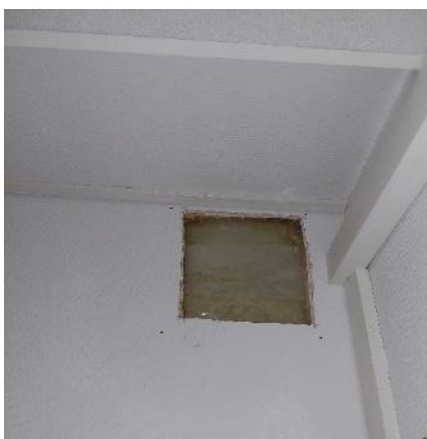
Kuva 42
US5, neuvottelutilan 1.50 yläosaan.

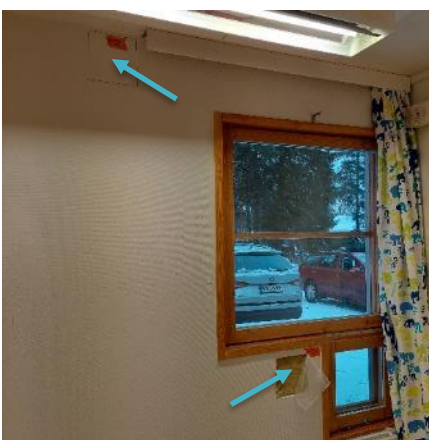
Kuva 48
US10 ja US11tilaan 1.19.

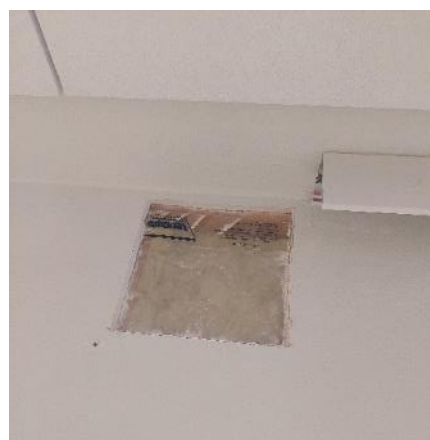
Kuva 49
US10 tilan 1.19 yläosaan.

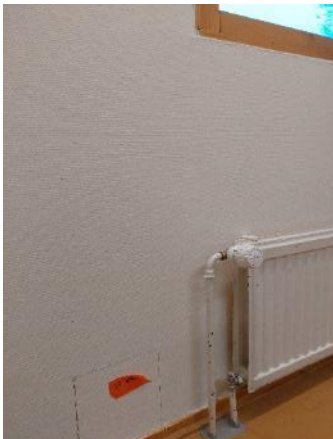
Kuva 52
US12 tilan 1.21 alaosaan.

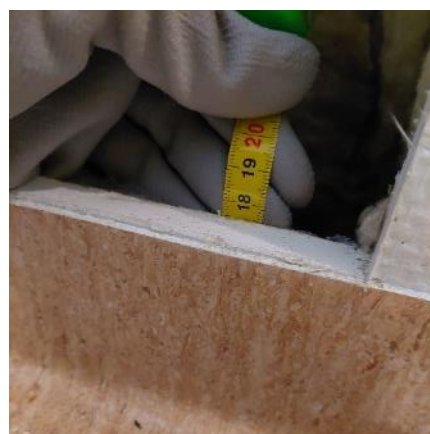
Kuva 55
Alaohjauspuu on 175 mm avauksen alapuolella. Lattian muovimatto on nostettu ulkoseinälle.

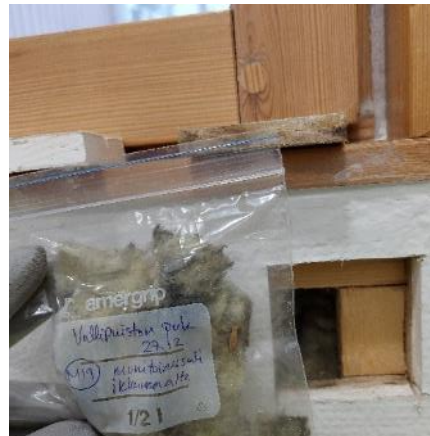
Kuva 57
US15 monitorimitilaan 1.13, josta otettiin villanäyte M19.

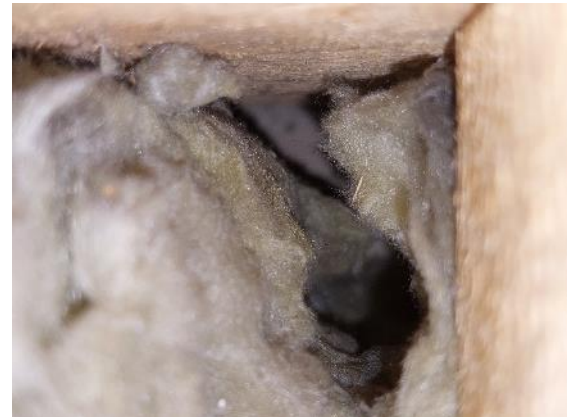
Kuva 59
Eristevillasta otettiin näyte. Avauksen kokonaissyvyys oli 195 mm.

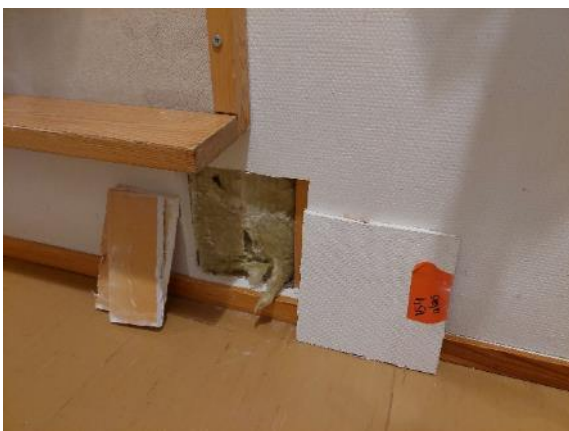
- avaus tehtiin keskivälille käytävää tilan 1.36 oven viereen
- rakenne: tapetti, kipsilevy 2x 13 mm, puurunko ja villa 125 mm, kipsilevy
- alajuoksun pinnan kosteus oli 13,0 p-%
- alajuoksu oli noin 50 mm ja sen alla oli bitumia, josta otettiin haitta-ainenäyte 2
- mikrobinäyte otettiin alajuoksun kohdalta ja siinä oli vahva viite vauriosta

Kuva 72
Väliseinän avaus VS4 keskivaiheille käytävää 1.45. Avaus tehtiin tilan 1.36 kohdalle.

Näyte-numero	Tila	Rakenne	Materiaali	Tulkinta
15	Ryhmätila 1.73, alas	VS1	kipsilevyn taustapaperi	Heikko viite vauriosta
16	Johtajan tila 1.07, alas	VS3	mineraalivilla	Vahva viite vauriosta
17	Käytävä 1.45, alas	VS4	mineraalivilla	Vahva viite vauriosta

Käytävän 1.45 alajuoksupuun rakennekosteus on 13 p-%; tilojen 1.73 ja 1.67 väliseinän alajuoksupuun rakennekosteus 10,4 p-%. Puun lahovaurioita alkaa syntyä, jos kosteus on pitkään yli 20 p-%. Alaohjauspuun paksuus on 48 mm.

Suositellaan kaikkien väliseinien alaosien korjaamista mikrobivaurioiden takia.

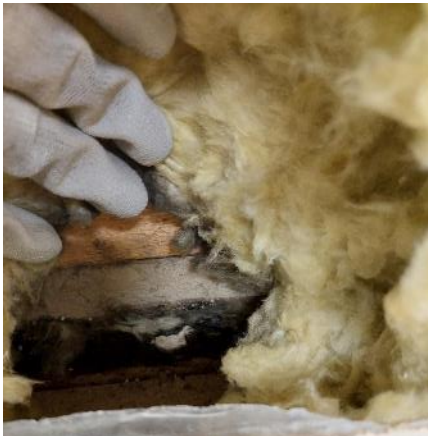
Kuva 85

Näyte 1. Sokkelin sisäpuolinen pikisively. Ei sisällä asbestia eikä PAH-yhdisteitä.

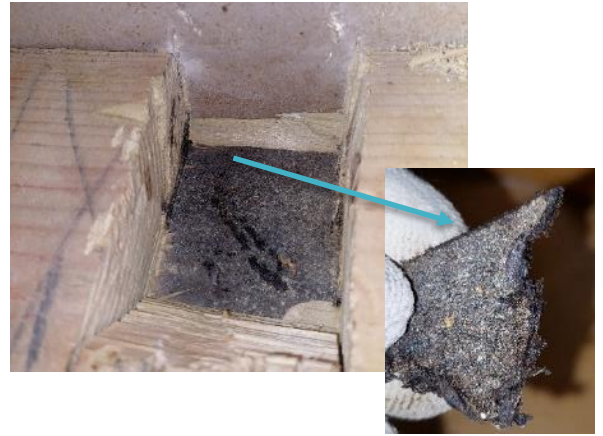
Kuva 86

Näyte 2 väliseinän avauksesta VS4. Ei sisällä asbestia eikä PAH-yhdisteitä.

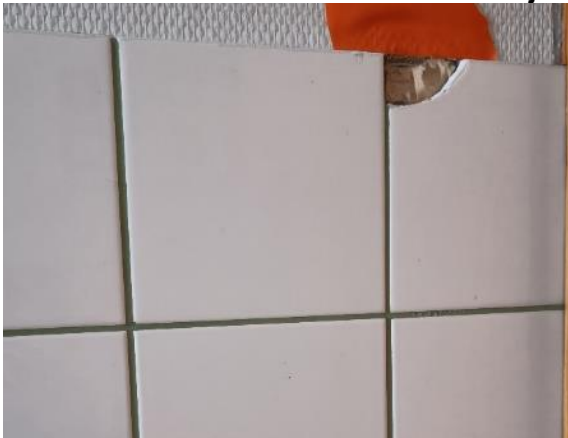
Kuva 91
Näyte 7. Vesileikkitalan 1.19 seinän valkoinen 200 x 200 mm keraaminen laatta, laasti ja liima. Ei sisällä asbestia.
